Incident grave du Robin DR400-180R
immatriculé **F-GLKA**⁽¹⁾
survenu le 16 mai 2017
à Vinon-sur-Verdon (83)

**Perte d'une pale de l'hélice en montée,
atterrissage forcé sur l'aérodrome**

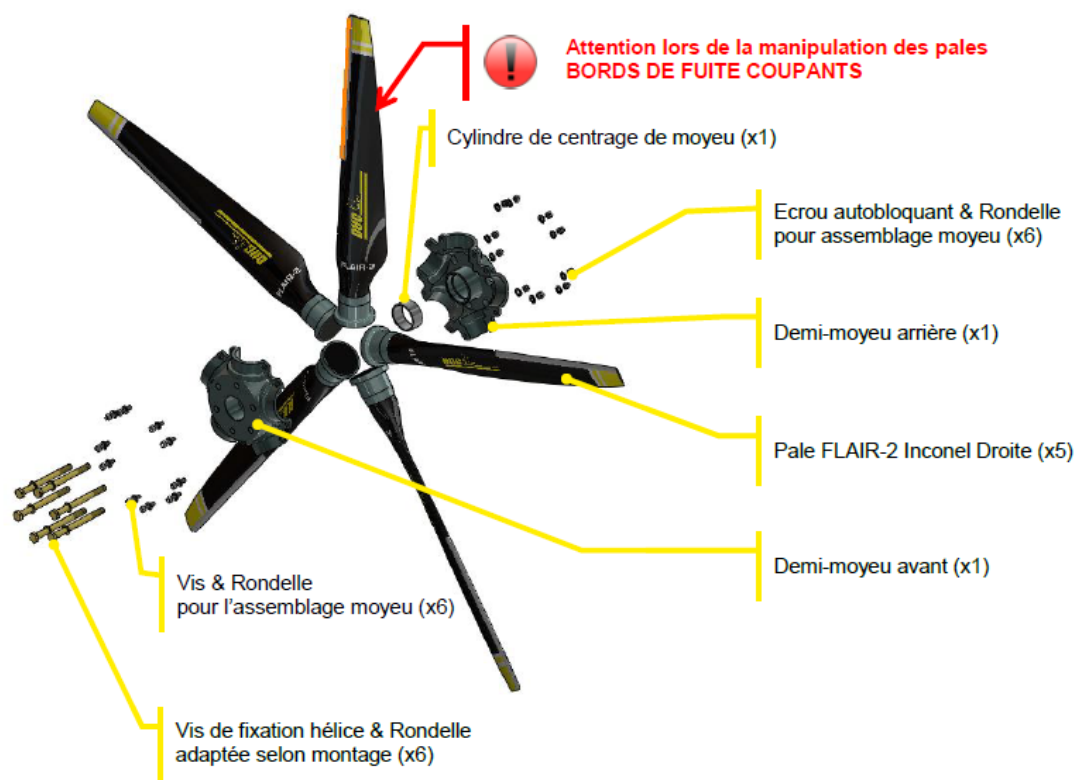
Figure 1 : schéma de l'hélice

L'hélice est constituée de deux demi-moyeux en alliage d'aluminium 2017A T4 et de cinq pales en composite à fibres de carbone.

L'examen de l'aéronef a permis de mettre en évidence la séparation de l'une des pales au ras du moyeu et la rupture d'une seconde pale à mi-hauteur. Cette dernière s'est probablement rompue lors de l'impact avec la première séparée du moyeu. Les autres pales sont intactes et correctement attachées au moyeu. La pale qui s'est détachée et la partie rompue de la seconde pale n'ont pas été retrouvées.
