## Accident de l'ULM multiaxe ICP Savannah identifié 01-ACM survenu le 1<sup>er</sup> juillet 2017 à Vaulx-en-Velin (69)

<b>Heure</b>	À 17 h 38 <sup>(1)</sup>
<b>Exploitant</b>	Société Planet'Pilote
<b>Nature du vol</b>	Transport aérien commercial de passager, vol local
<b>Personnes à bord</b>	Pilote et un passager
<b>Conséquences et dommages</b>	Aéronef détruit

### Perte de contrôle en montée après le décollage, déclenchement du parachute de secours, lors d'un vol local à titre onéreux

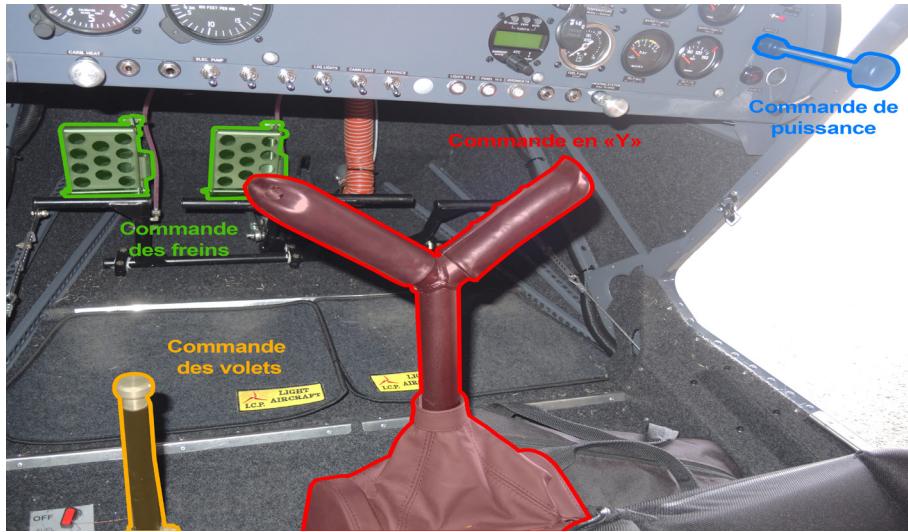
Figure 2 : intérieur d'un Savannah

- d'un parachute de secours dont la poignée de déclenchement est située entre les sièges ;
- d'une unique commande en roulis et tangage située au milieu du poste de pilotage avec une poignée en forme de « Y » afin que cette commande puisse être utilisée des deux places avant ;

- d'un compensateur de profondeur électrique commandé à partir d'un sélecteur à impulsion sur la partie gauche du tableau de bord. Il n'y a pas d'indicateur de la position du compensateur ;
- d'un levier de commande des volets situé sur le plancher devant le siège côté gauche ;
- de freins commandés uniquement au niveau du palonnier côté gauche.
