Accident d'un ULM multiaxe I.C.P. Savannah VG
identifié **2AEQ**
survenu le 16 juillet 2017
sur la plateforme ULM privée Capo di Fenò (2A)

**Rupture de l'attache des commandes de roulis
puis de tangage, collision avec le sol,
en tractage de banderole**

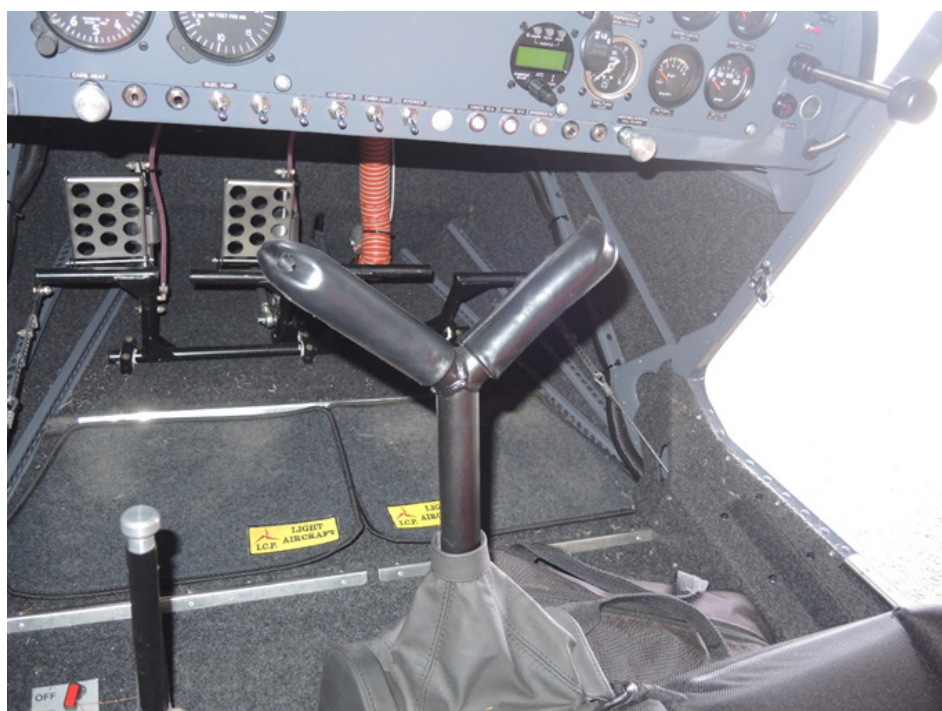
Le Savannah VG est équipé de série d'un unique manche en forme de Y, positionné entre les deux sièges (voir figure 1). Il peut également être équipé en option d'un système de doubles commandes « *classiques* ». Ce système vient se fixer au niveau de l'attache centrale où se trouve normalement le manche en Y, ainsi que sur deux attaches solidaires de la structure au niveau de chaque siège.

Figure 1 : manche en « Y » d'un Savannah
