Accident du Tecnam P2002
immatriculé F-HOAB
survenu le 16 juillet 2018
aux Mureaux (78)

Heure	À 10 h 15 ⁽¹⁾
Exploitant	Aéroclub Roger Janin
Nature du vol	Instruction
Personnes à bord	Instructeur et élève-pilote
Conséquences et dommages	Pilotes décédés, aéronef détruit

Diminution de la puissance du moteur en montée initiale, demi-tour, perte de contrôle et collision avec le sol, en instruction

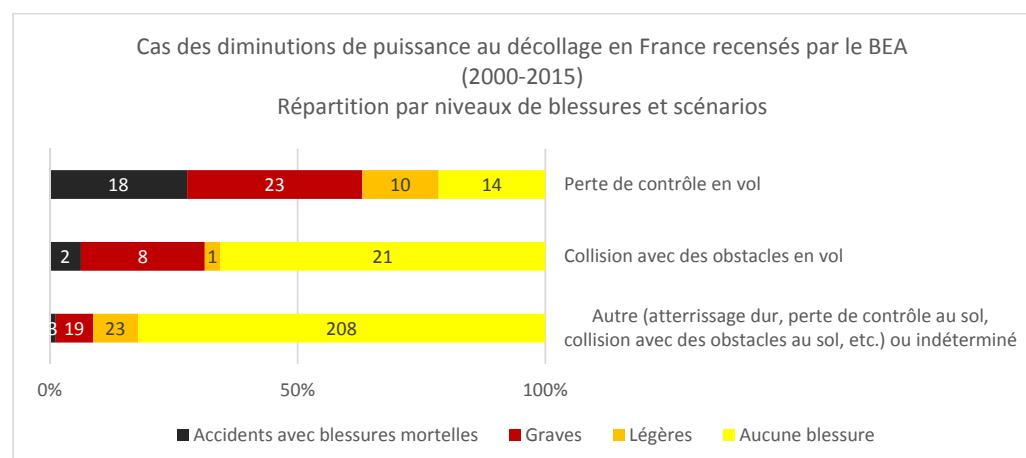
Sur les 242 accidents ou incidents consécutifs à une diminution de puissance au décollage recensés par l'ATSB, neuf sont mortels, parmi lesquels huit sont dus à une perte de contrôle en vol.

En France, entre 2000 et 2015, le BEA a recensé 350 accidents et incidents liés à des diminutions de puissance du moteur en montée initiale⁽¹⁰⁾, dont 23 sont mortels. Dans 18 de ces 23 cas (78 %), les blessures mortelles font suite à une perte de contrôle en vol.

Ces chiffres montrent l'importance de maintenir le contrôle de l'aéronef jusqu'au sol ou, à défaut, jusqu'au contact avec les premiers obstacles : l'énergie à laquelle les occupants sont exposés lors d'un impact consécutif à une perte de contrôle en vol est généralement plus importante que lors d'un atterrissage dur, voire même d'une collision avec des obstacles en vol contrôlé, et le risque de blessure grave ou mortelle est bien plus élevé que dans ces derniers cas.
