Incident du l'Airbus A319
immatriculé **F-GRHT**
survenu le 12 mars 2014
à Paris - Charles de Gaulle

Heure	Vers 13 h 42 ⁽¹⁾
Exploitant	Air France
Nature du vol	Transport Commercial de passagers
Personnes à bord	Commandant de bord (PF) ; copilote (PM) ; 3 PNC ; 79 passagers
Conséquences et dommages	Aucun dommage

Défaillance du calculateur de gestion et d'indication de carburant, avitaillement carburant insuffisant et arrêt d'un moteur en descente

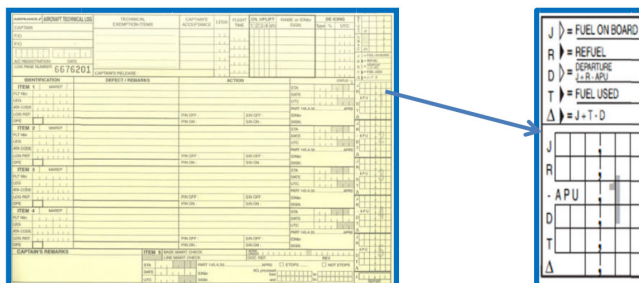
- La quantité de carburant théorique (notée **D**) doit être comparée à l'indication des jaugeurs. **D** correspond à la somme du FOB de l'étape précédente (notée **J**, somme des jaugeurs en lecture sur la page SD FUEL) et de celle rajoutée lors de l'avitaillement (notée **R**), moins la quantité de carburant consommée par l'APU.
- D = J + R – consommation APU.**
- Le cartouche de suivi carburant de l'ATL est complété pour calculer le carburant théorique au départ.
