Rapport

Accident survenu le 1^{er} août 2013
sur l'aérodrome d'Argenton-sur-Creuse (36)
aux avions Mudry Cap 21 immatriculé F-GLOT
et Mudry Cap 10 immatriculé F-GUMI
exploités par l'aéroclub Marcel Dassault Voltige

Bureau d'Enquêtes et d'Analyses
pour la sécurité de l'aviation civile

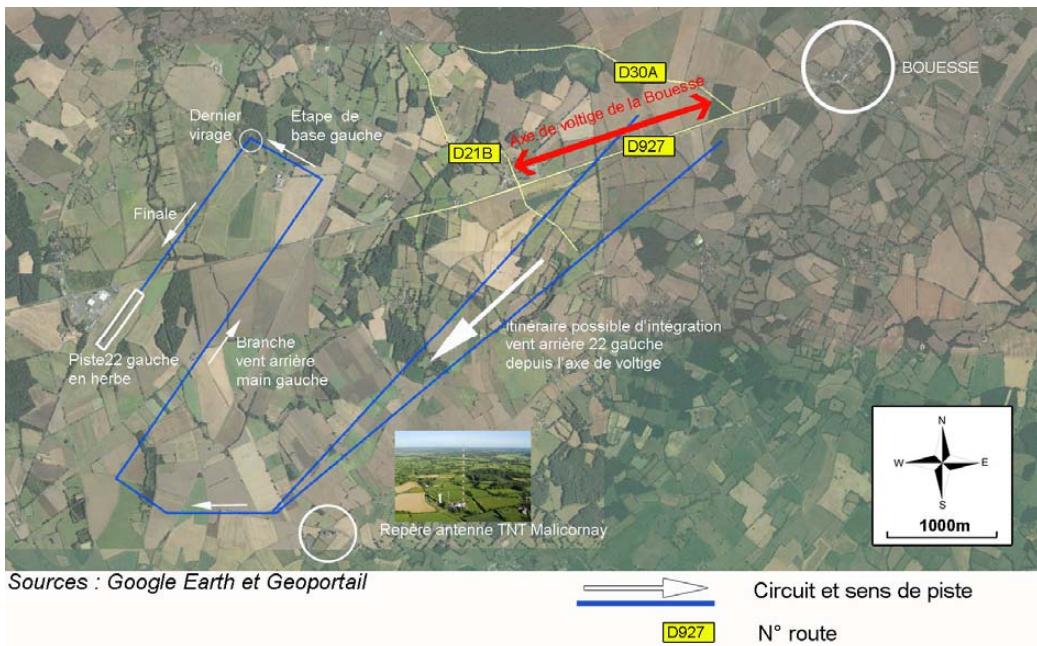
Figure 14 : trajectoire d'intégration du Cap 10 décrite par le pilote instructeur

Il précise que les vitesses utilisées sont de l'ordre de 220 km/h pour rentrer en s'appuyant sur le repère visuel que constitue l'antenne de Malicornay. Il indique avoir ralenti vers 150 km/h dans le virage vers le début de vent arrière 22 herbe. Il précise avoir stabilisé sa vitesse à 140 km/h en vent arrière avec volets sortis au premier cran. Il a ensuite accéléré vers 210/215 km/h en finale (ou en base) sur un plan de 5 % pour l'approche interrompue annoncée à 20 secondes du début de la manœuvre.

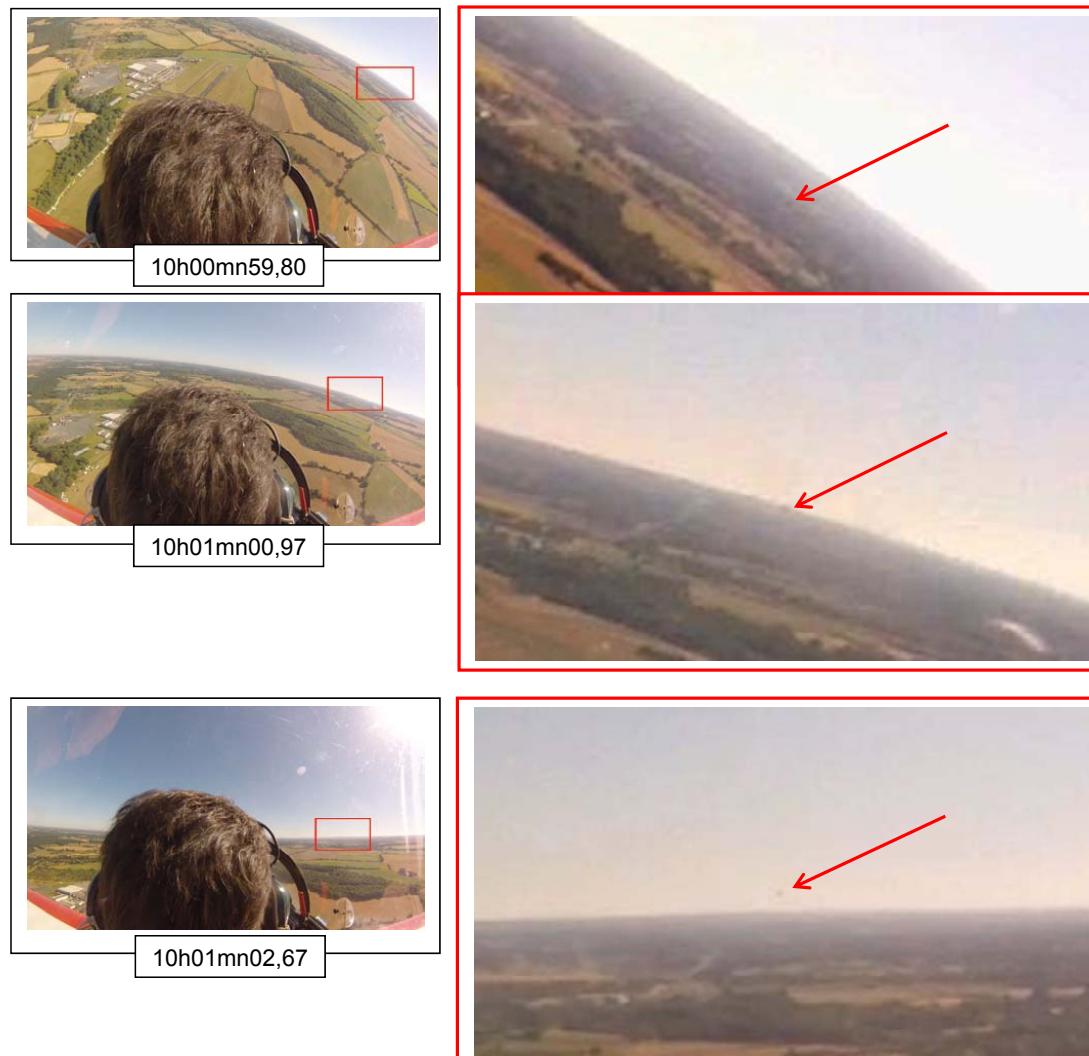
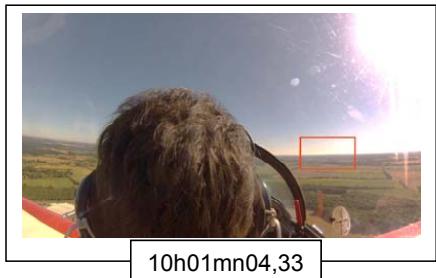
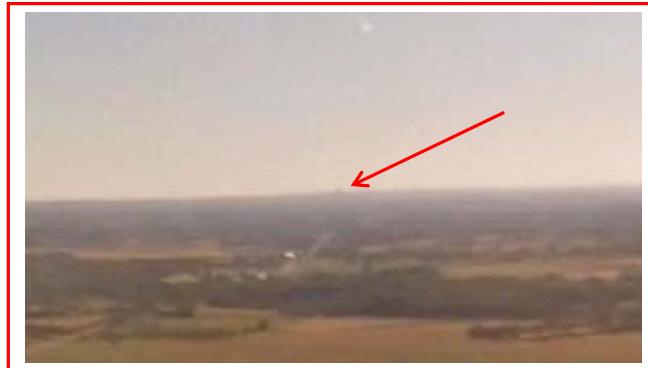
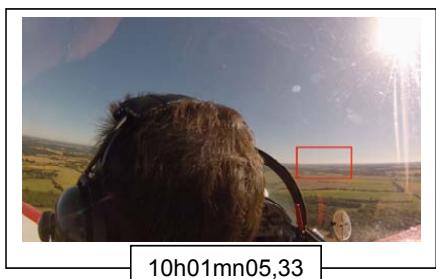
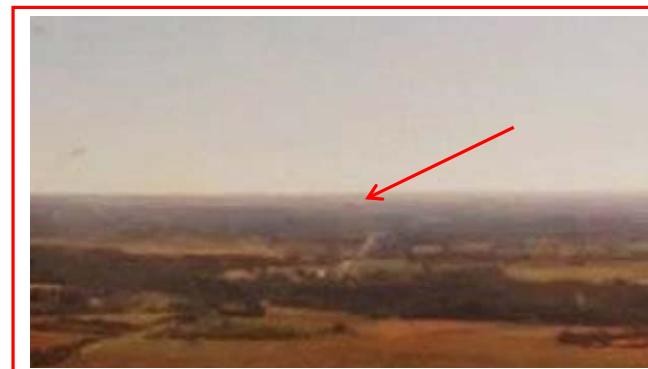
Lors des dernières figures de voltige effectuées par le pilote du Cap 21 avant la collision, c'est-à-dire une ressource suivie d'un palier à contre QFU et d'une montée avec tonneau à facettes, les images enregistrées par la caméra embarquée permettent d'identifier un objet volant.

Une série d'images a été extraite de la vidéo pour effectuer une estimation de la trajectoire de cet objet volant (flèche rouge sur les photos ci-après).

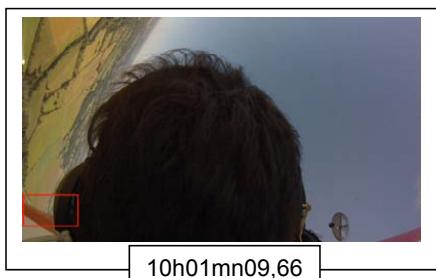
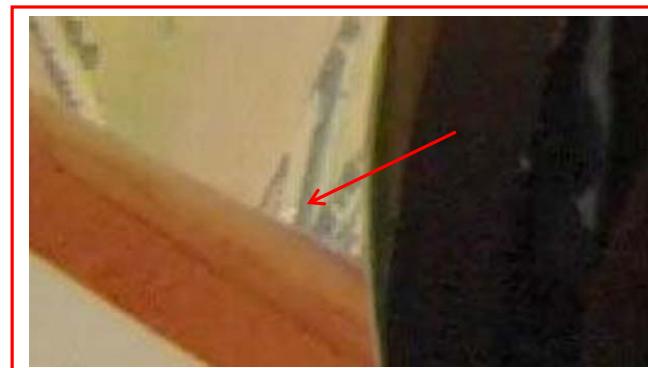
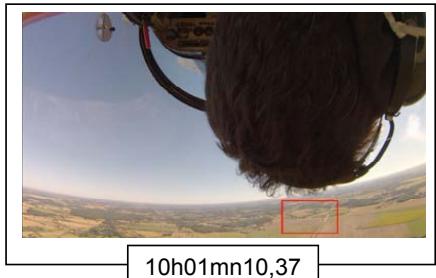
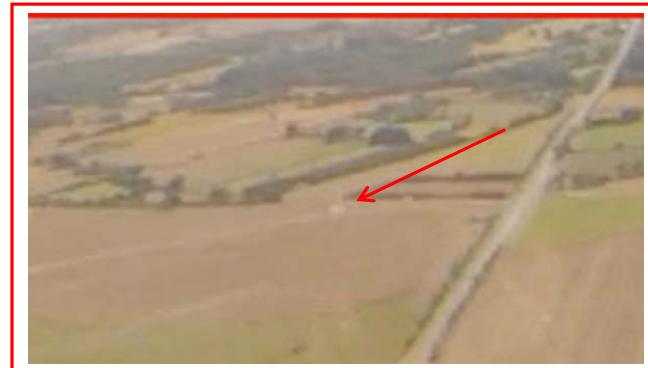
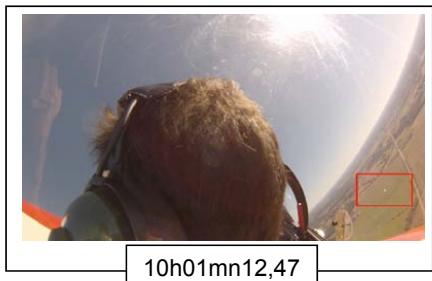
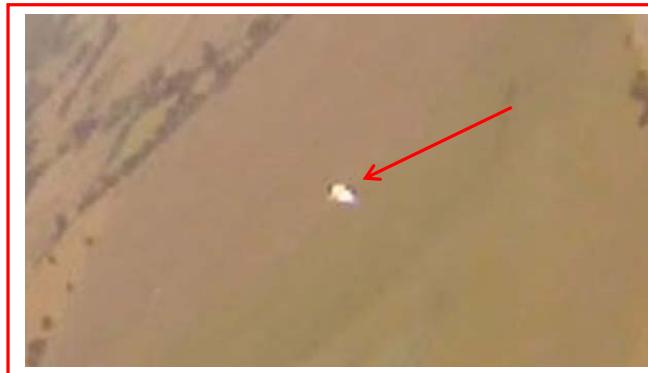
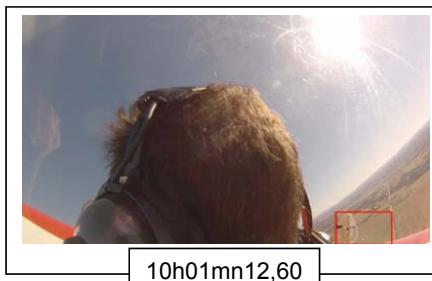
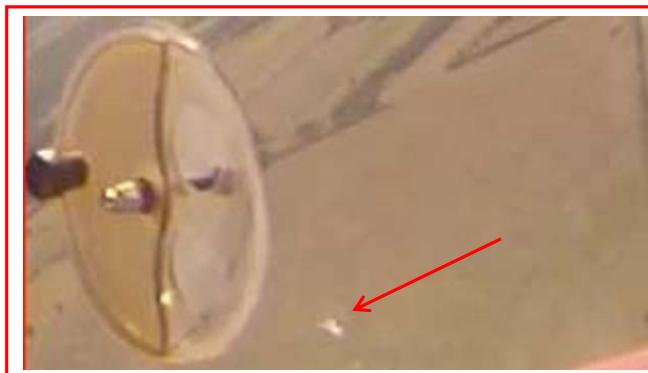
Les photos suivantes montrent un objet clair, cela peut s'expliquer par le fait que les premières images de cet objet, dont le relèvement est plus proche de l'azimut et du site du soleil le placent pratiquement à contre-jour alors que les images suivantes le montrent plus bas que le Cap 21 et plus écarté de l'azimut du soleil ce qui lui donne un albédo plus important.

Le grossissement apparent de l'objet indique qu'il est en rapprochement. Les évolutions du Cap 21 masquent par la suite la progression de l'objet volant.

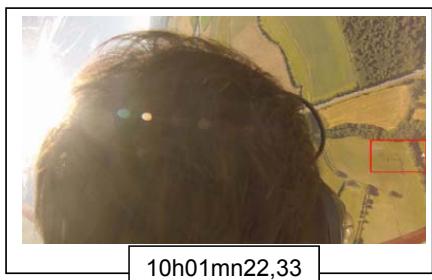
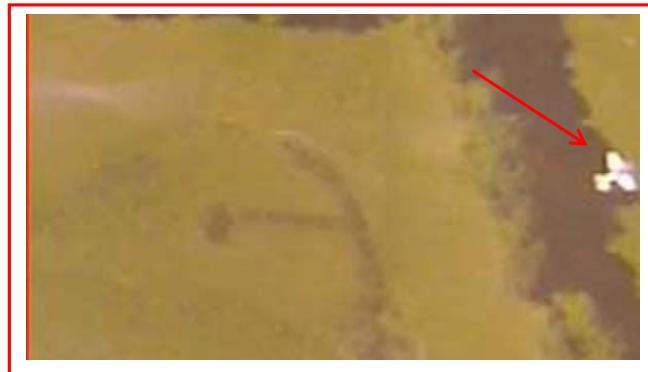
Une dizaine de secondes plus tard, l'assiette et la position du F-GLOT permettent d'apercevoir un aéronef qui s'avère être le F-GUMI.

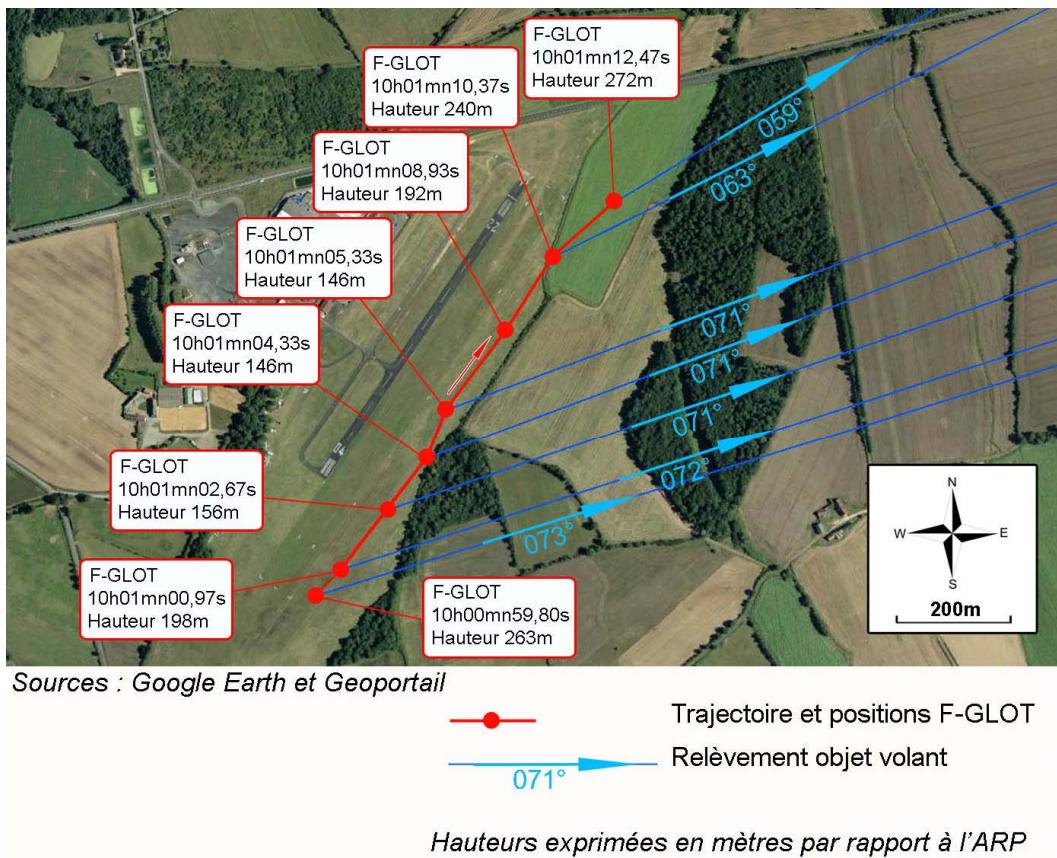
Ci-dessous le tracé des relèvements successifs de l'objet volant par rapport aux différentes positions sol du F-GLOT.

La distance horizontale minimale que pouvait parcourir le mobile entre les relèvements pris aux temps 10 h 00 mn 59,80 s et 10 h 01 mn 05,33 s est de 239 mètres, parcourue donc en 5,53 s au cap 341°. Ce qui donne une vitesse horizontale moyenne de : $239/5,53 = 43,22 \text{ m/s}$ soit **155 km/h**. Il s'agit d'une vitesse horizontale trop élevée pour être un oiseau. **On peut donc considérer que ce mobile volant est un aéronef.**

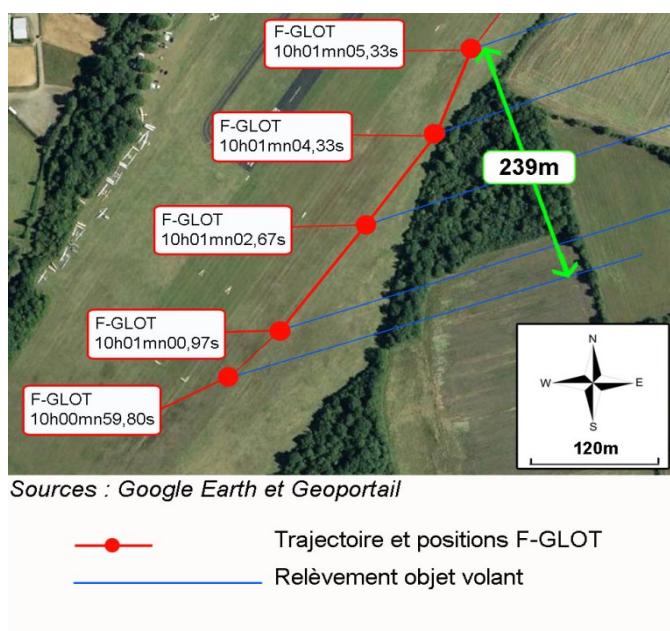
Les projections au sol des images du mobile par rapport aux positions du Cap 21 aux temps 10 h 01 mn 10,37 s et 10 h 01 mn 12,47 s permettent d'affirmer que le mobile est en rapprochement par rapport au F-GLOT. La trajectoire de ce mobile est cohérente avec celle du F-GUMI.

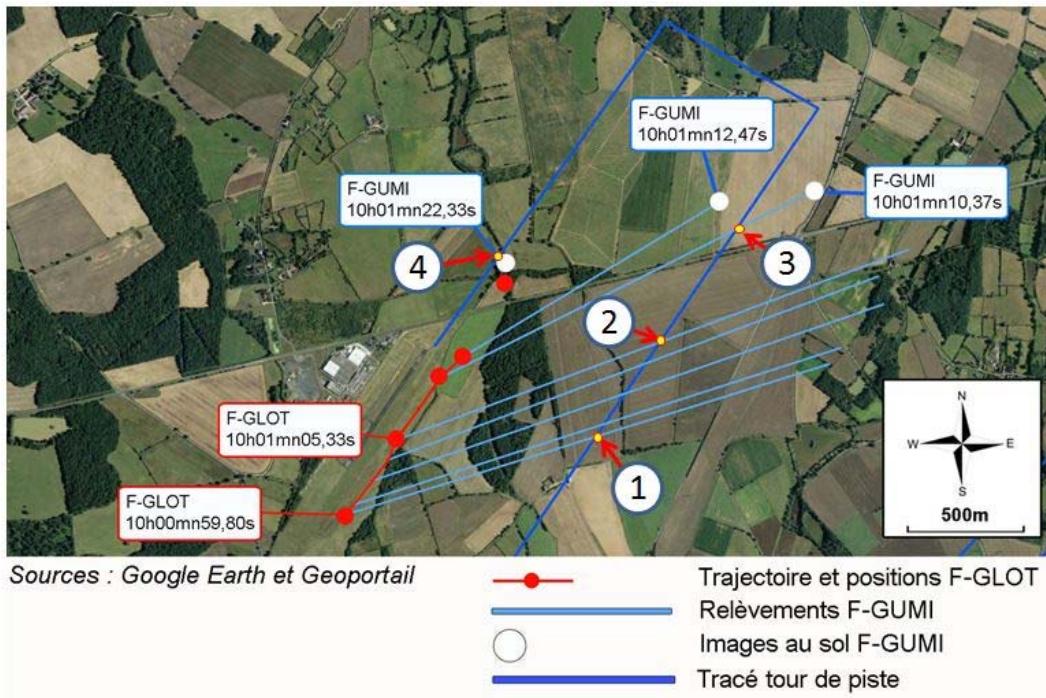
La juxtaposition du schéma du tour de piste et des relèvements calculés à partir des images permet de mettre les quatre points caractéristiques suivants.

1 - La tenue de la trajectoire usuelle en vent arrière, au cap 040°, entre les relèvements à 10 h 00 mn 59,80 s et 10 h 01 mn 05,33 s, aurait fait parcourir une distance de 489 mètres au F-GUMI, entre les points **1** et **2**, dans le temps imparti de 5,53 s. Soit : **489/5,53=88 m/s** et donc en km/h : **88*3,6=318 km/h** de moyenne

Il est plus probable que le F-GUMI, dans cet intervalle de temps suivait une trajectoire convergente avec l'axe de piste entre les caps 340° et 040° avec une vitesse moyenne supérieure ou égale à **155 km/h** pour une route au 340° (voir calculs plus haut).
