**ACCIDENT**  
**survenu à l'avion immatriculé F-BSLU**

<b>Evénement :</b>	remise de gaz manquée, collision avec des arbres.
<b>Causes identifiées :</b>	obstination du passager à atterrir, report de confiance excessif vers le passager.

<b>Conséquences et dommages :</b>	pilote et passager blessés, aéronef détruit.
<b>Aéronef :</b>	avion Robin DR 300-140.
<b>Date et heure :</b>	samedi 17 août 2002 à 17 h 30.
<b>Exploitant :</b>	club.
<b>Lieu :</b>	AD Bagnères-de-Luchon (31).
<b>Nature du vol :</b>	entraînement.
<b>Personnes à bord :</b>	pilote + 1.
<b>Titres et expérience :</b>	- pilote, 39 ans, PPL d'avril 2002, 128 heures de vol dont 125 sur type et 81 en double commande et 5 h 20 dans les trois mois précédents. - passager, 43 ans, PPL, environ 600 heures de vol.
<b>Conditions météorologiques :</b>	vent 200° / 4 à 6 kt, max 10 à 12 kt, visibilité supérieure à 10 km.

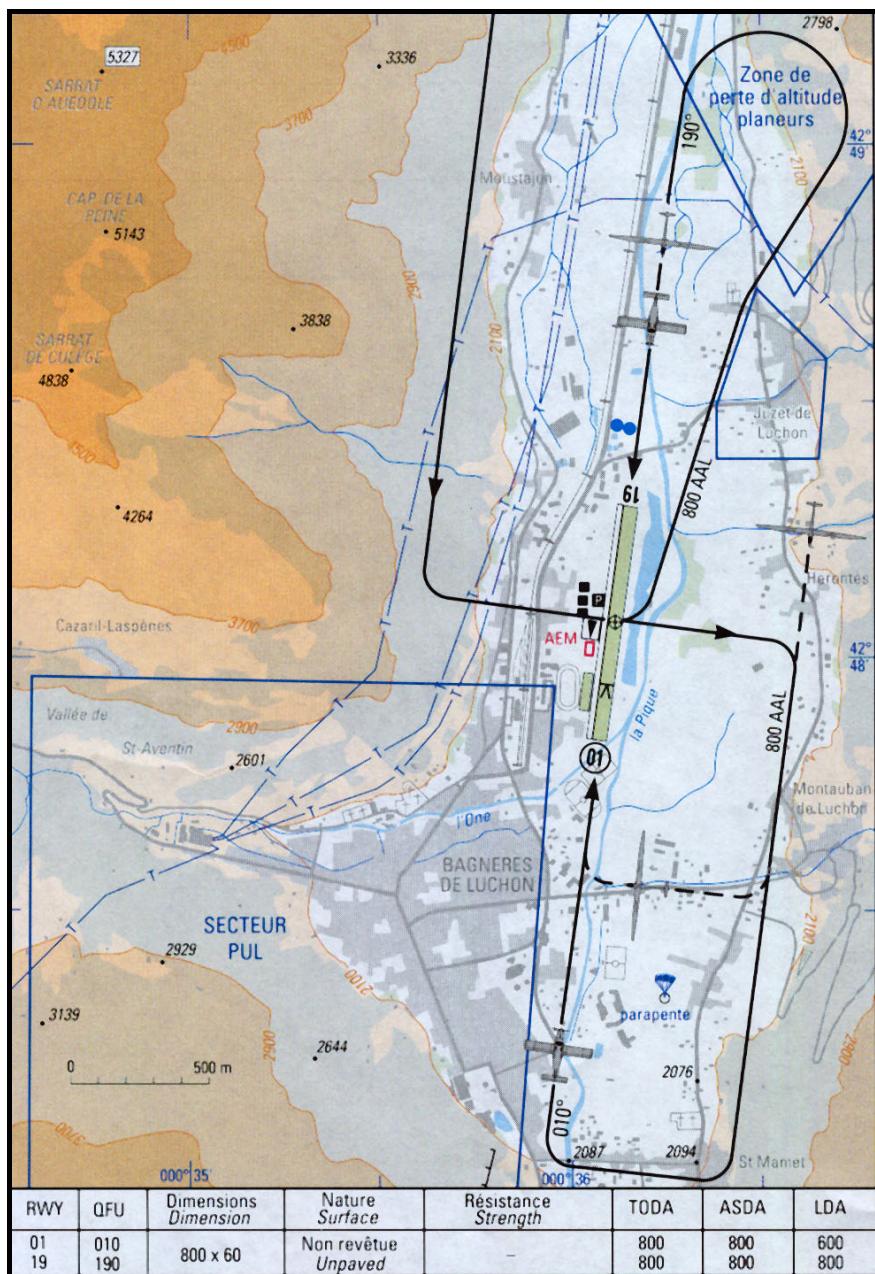
Le pilote désire effectuer des posés-décollés sur l'aérodrome de Bagnères-de-Luchon, dont le circuit de piste présente des singularités (*voir carte VAC page suivante*). Il demande à un pilote plus expérimenté, avec lequel il a l'habitude de voler, de l'accompagner. L'avion décolle de Castelnau et le pilote y effectue plusieurs tours de piste reproduisant le circuit d'aérodrome de Bagnères-de-Luchon avant de se présenter sur cet aérodrome. Il y fait une première présentation en piste 01, qu'il estime un peu longue et interrompt son approche. Lors de la deuxième présentation, l'avion touche environ aux trois quarts de la piste et re-décolle en bout de piste. Il heurte ensuite la cime des arbres et s'écrase sur le côté droit.
