ACCIDENT
survenu à l'avion immatriculé F-GOVQ

Événement :	perte de contrôle, collision avec le sol à proximité de la piste au cours d'une finale interrompue.
Cause identifiée :	perception tardive de l'écart de la trajectoire par rapport à l'axe de piste.
Cause probable :	actions pour interrompre la finale incomplètes.

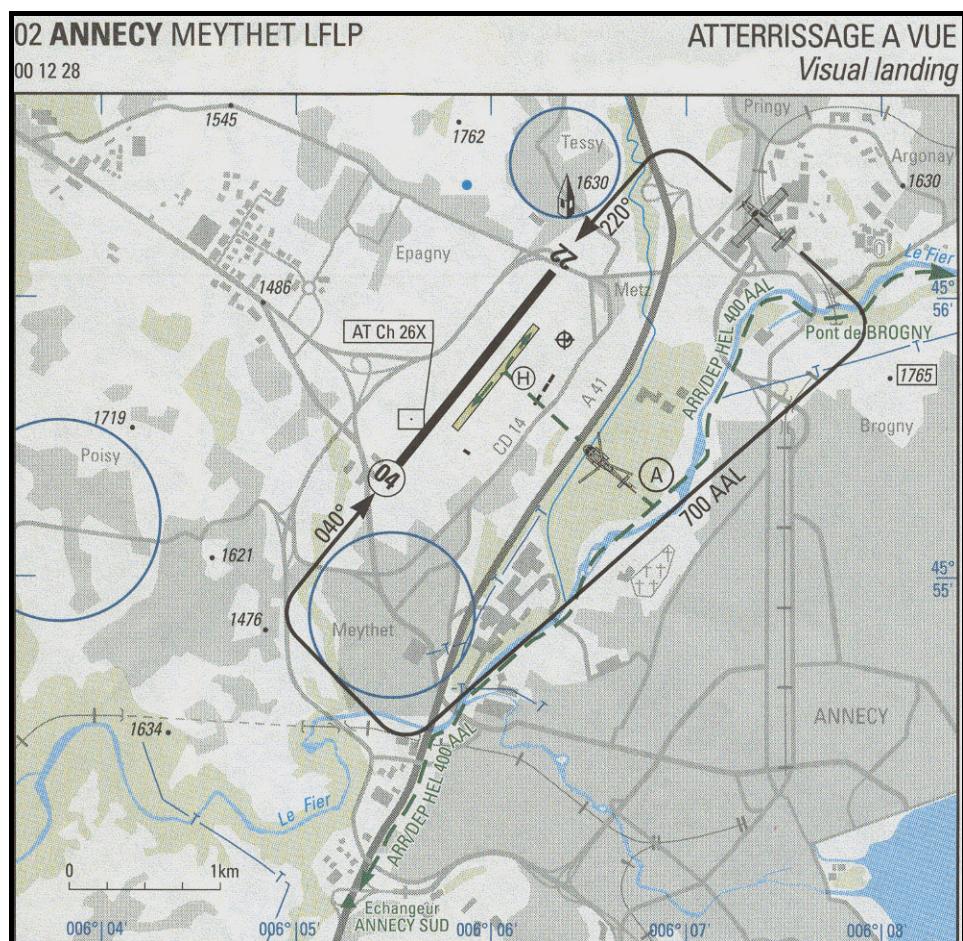
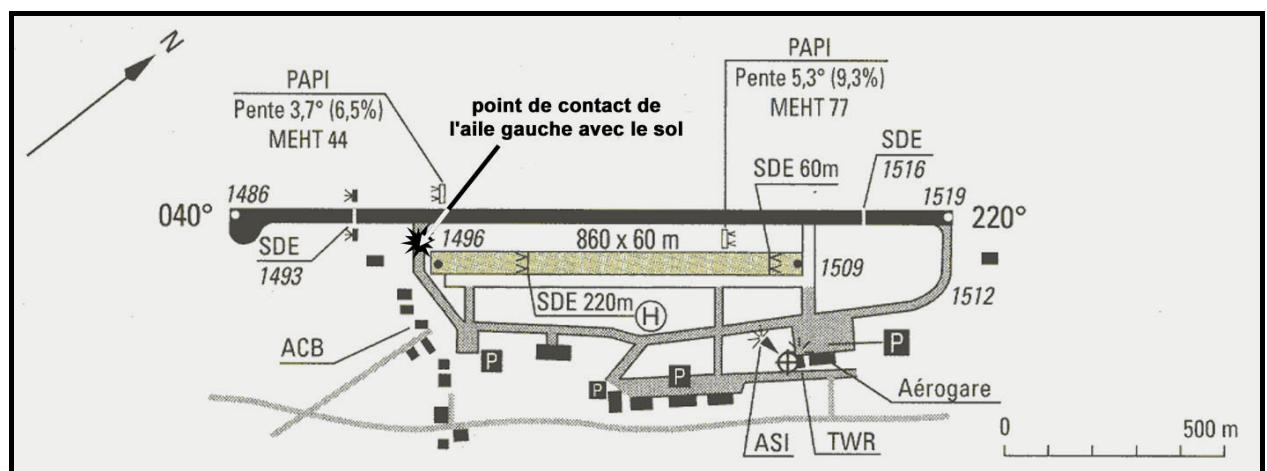
accident du F-GOVQ du 9 mars 2002

Le relief, aux abords de l'aérodrome, favorise l'apparition de turbulences en finale dans les conditions de vent rencontrées par le pilote avant l'accident (*voir carte VAC page suivante*).

L'aile gauche heurte le taxiway revêtu, plus de deux cents mètres avant le début de la piste gazonnée et vingt mètres à gauche du bord de celle-ci. L'aéronef rebondit et parcourt deux cents mètres avant de s'immobiliser entre les deux pistes.
