## **ACCIDENT**

***survenu au planeur immatriculé F-CFFD***

**Aéronef :** planeur Centrair ASW 20 F.

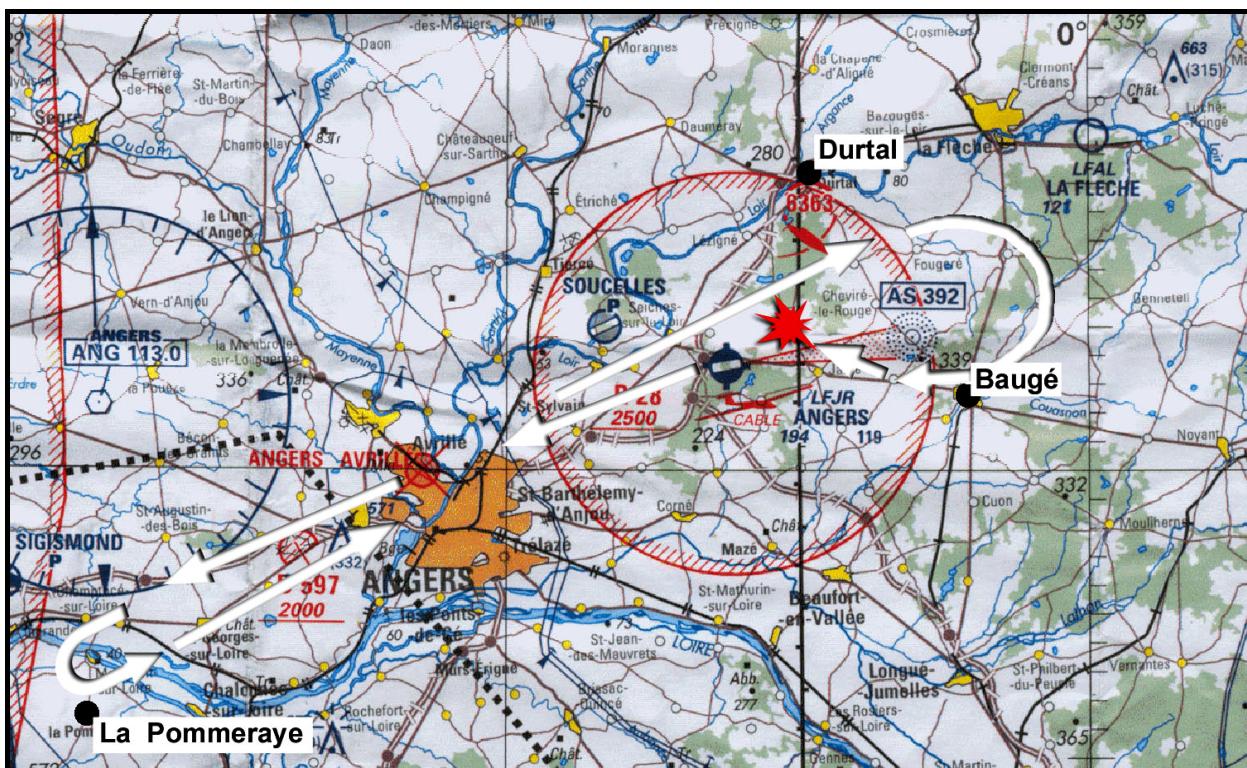
trajectoire décrite par le pilote

Il décolle à 14 h 50 min de l'aérodrome d'Angers pour un vol local. Après l'agglomération d'Angers, il poursuit le vol jusqu'au nord de La Pommeraye (49) (*voir carte page suivante*), à environ cinquante-cinq kilomètres à l'ouest de l'aérodrome, puis retourne vers Marcé. Le planeur survole l'aérodrome vers 17 h 30 min. Le pilote observe la présence de nuages convectifs associés à des averses au nord de Durtal (49). Il précise qu'il bénéficie de 1 200 mètres de plafond. Les bases de nuages sont sombres mais il reste "*encore beaucoup de soleil*". Il estime ces conditions météorologiques favorables et décide de poursuivre son vol à l'est en direction de La Flèche (72).
