ACCIDENT

survenu à l'avion immatriculé F-GGIB

Evénement :	foudroiement en vol, déroutement à vue.
Cause identifiée :	décision de poursuivre le vol à proximité de cumulonimbus, sans référence visuelle extérieure et sans équipement de détection de cellules orageuses.

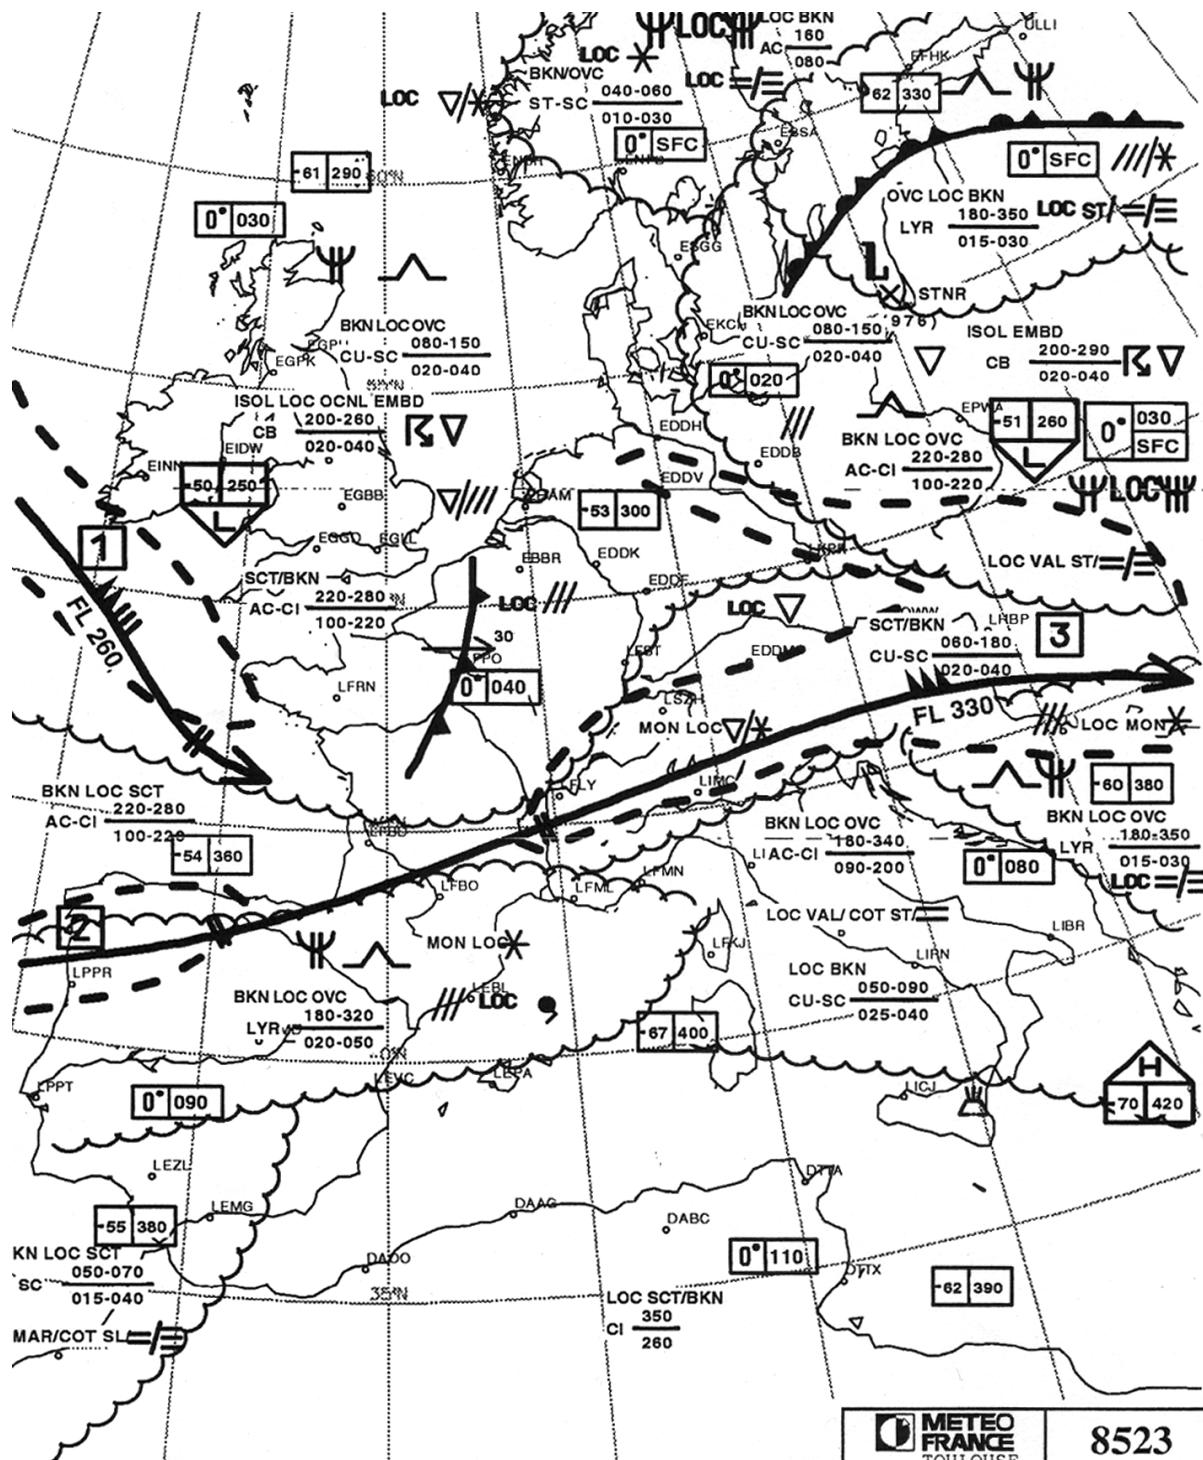
TOULOUSE 0525
EUROC
TEMPS ENTRE SFC ET FL450
VALABLE POUR
LE 14/01/2004 A 15 UTC

Le symbole ou la mention CB implique turbulence, givrage, modérés ou forts et grêle.
Unités : altitude en niveau de vol, vitesses en noeuds et pression en hectoPascal

Conséquences et dommages :	hélice, cône d'hélice, ailerons et cloison pare-feu endommagés, équipement électrique partiellement hors service.
Aéronef :	avion EADS SOCATA TB 20, non dégivré, dépourvu d'équipement de détection d'orages.
Date et heure :	mercredi 14 janvier 2004 à 16 h 15.
Exploitant :	école.
Lieu :	en croisière à l'est du Touquet (62).
Nature du vol :	instruction.
Personnes à bord :	instructeur + deux élèves-pilotes de ligne.
Titres et expérience :	-instructeur, 28 ans, CPL et IR de 1999, IRI valide jusqu'en avril 2005, 2 300 heures de vol dont 650 en IFR. -élève-pilote de ligne, 28 ans, PPL de 1993, 690 heures de vol.
Conditions météorologiques :	voir carte TEMSI Euroc de 15 h 00 UTC ci-jointe.
