ACCIDENT survenu au planeur immatriculé F-CFKD

Evénement :	ouverture intempestive de la verrière arrière au décollage, demi-tour, atterrissage manqué.
Causes identifiées :	perturbation de l'attention pendant les vérifications et les actions avant le décollage, décision de largage tardive, surévaluation de la hauteur de largage.
Conséquences et dommages :	aéronef fortement endommagé.
Aéronef :	planeur Grob G 103 « Twin Astir 2 ».
Date et heure :	vendredi 2 juillet 2004 à 14 h 35.
Exploitant :	club.
Lieu :	AD Saint-Affrique (12), piste 30 revêtue, 1 300 m x 20 m.
Nature du vol :	local.
Personnes à bord :	pilote + 1.
Titres et expérience :	pilote, 25 ans, VV de 2001, 104 heures de vol, 22 sur type dont trois dans les trois mois précédents.
Conditions météorologiques :	évaluées sur le site de l'accident : vent 300°/14 kt rafales 30 kt, visibilité supérieure à 10 km, BKN à 2 000 pieds, température 19 °C, QNH 1020 hPa.

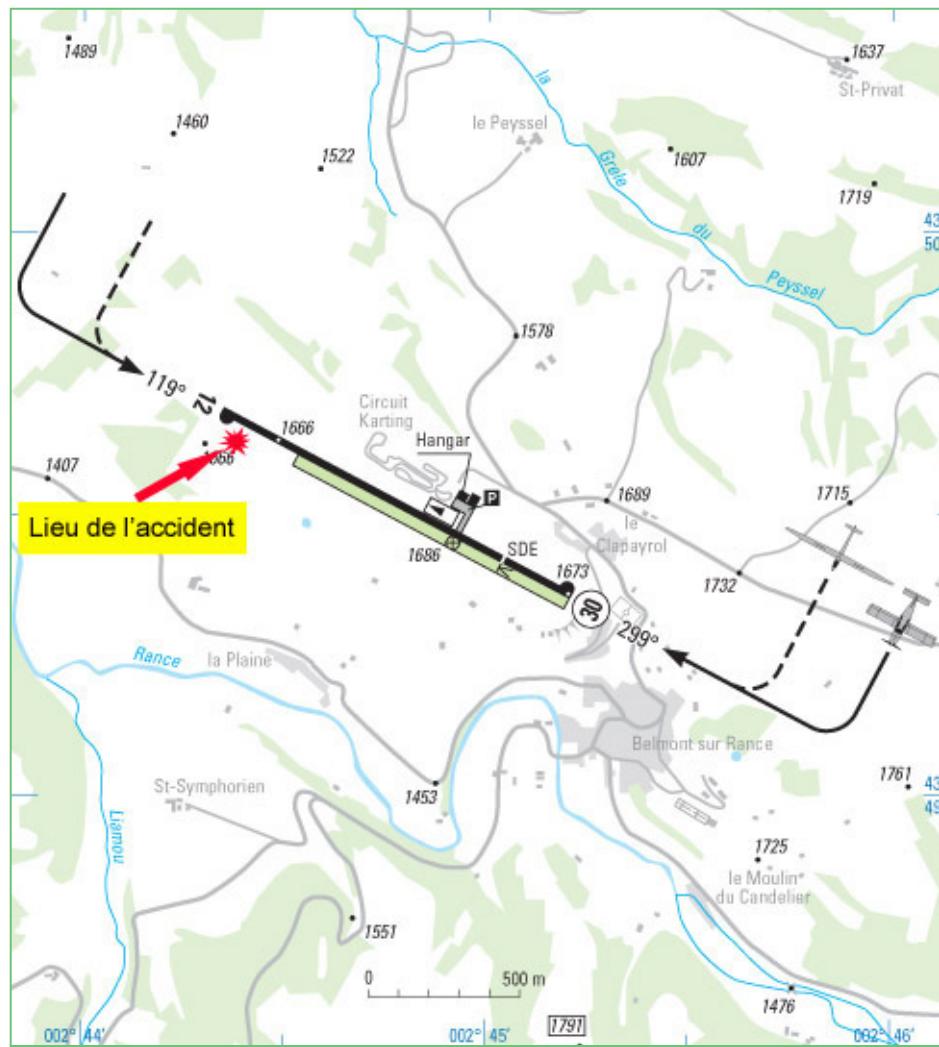
Il explique qu'à une hauteur de quelques mètres, alors que le planeur est au niveau du taxiway central (*voir carte page suivante*), la verrière de la place arrière s'ouvre. Il parvient ensuite à corriger la trajectoire du planeur devenue trop haute par rapport à celle de l'avion remorqueur. Il largue le câble lorsqu'il estime la hauteur du planeur suffisante pour revenir atterrir sur la piste 12 non revêtue. Il effectue un demi-tour par la gauche mais ne peut rejoindre la piste. Le planeur touche le sol à une vingtaine de mètres à droite de l'axe de la piste et environ deux cents mètres du seuil. Le planeur effectue un cheval de bois puis s'immobilise dans un champ d'herbe haute.

était à la verticale de la fin de la piste 12 revêtue à l'instant du largage. Bien que la situation lui soit apparue anormale du fait de la position du planeur, il n'a pas pu détecter dans son rétroviseur le problème rencontré par le pilote du planeur. Il précise qu'il n'y a pas eu d'échange radio entre lui et le pilote pendant le vol.
