## ACCIDENT survenu à l'avion immatriculé F-GVFP

**Evénement :** atterrissage dur, rebonds et rupture du train avant.

**Aéronef :** avion Aquila Technische Entwicklungen AT 01.

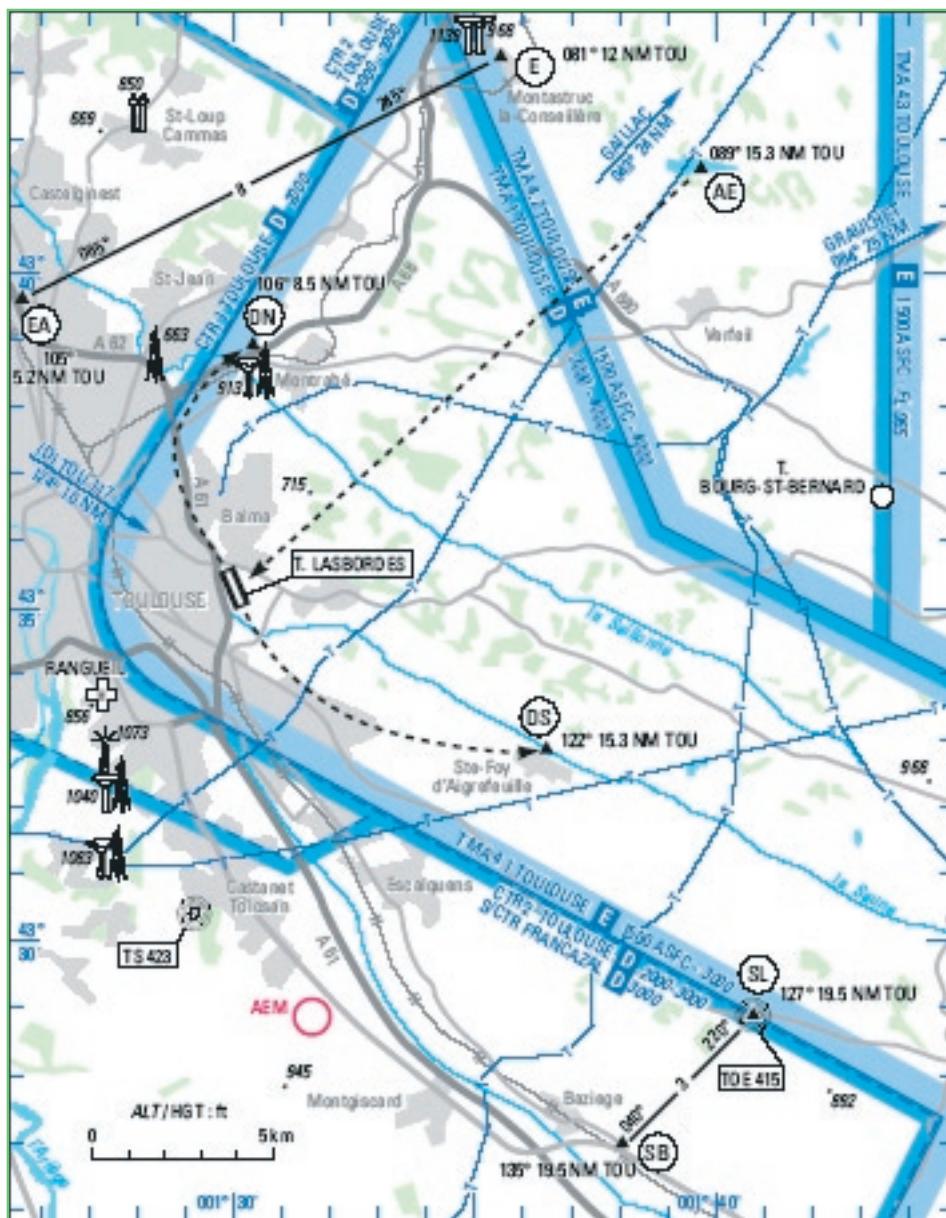
De retour d'un vol en provenance de Castres (81), le pilote s'annonce à la verticale du point Delta Sierra (*voir carte d'approche à vue page suivante*) utilisé comme point de report recommandé pour les départs en piste 16. Le contrôleur remémore cette information au pilote et lui demande de rappeler une minute avant d'atteindre l'étape de base pour la piste 34. Lors du contact radio suivant, le pilote annonce qu'il se trouve en étape de base. Le contrôleur lui fait remarquer qu'il ne lui a pas délivré de clairance pour s'intégrer dans le circuit, l'informe de la position de deux avions puis l'autorise à poursuivre son arrivée. Le pilote réalise son approche à la vitesse de soixante nœuds avec les volets sortis en configuration « atterrissage ». Au sol, un instructeur voit l'avion rebondir à deux reprises avec une assiette à cabrer importante entre chaque rebond puis toucher violemment la piste avant de s'immobiliser.

#### PROCEDURES VFR AVIONS RECOMMANDÉES
