ACCIDENT

survenu à l'ULM identifié G-BTBN

Aéronef : ULM Denney Kitfox MK2 multiaxe (construction amateur), moteur Rotax 582, classé avion au Royaume - Uni.

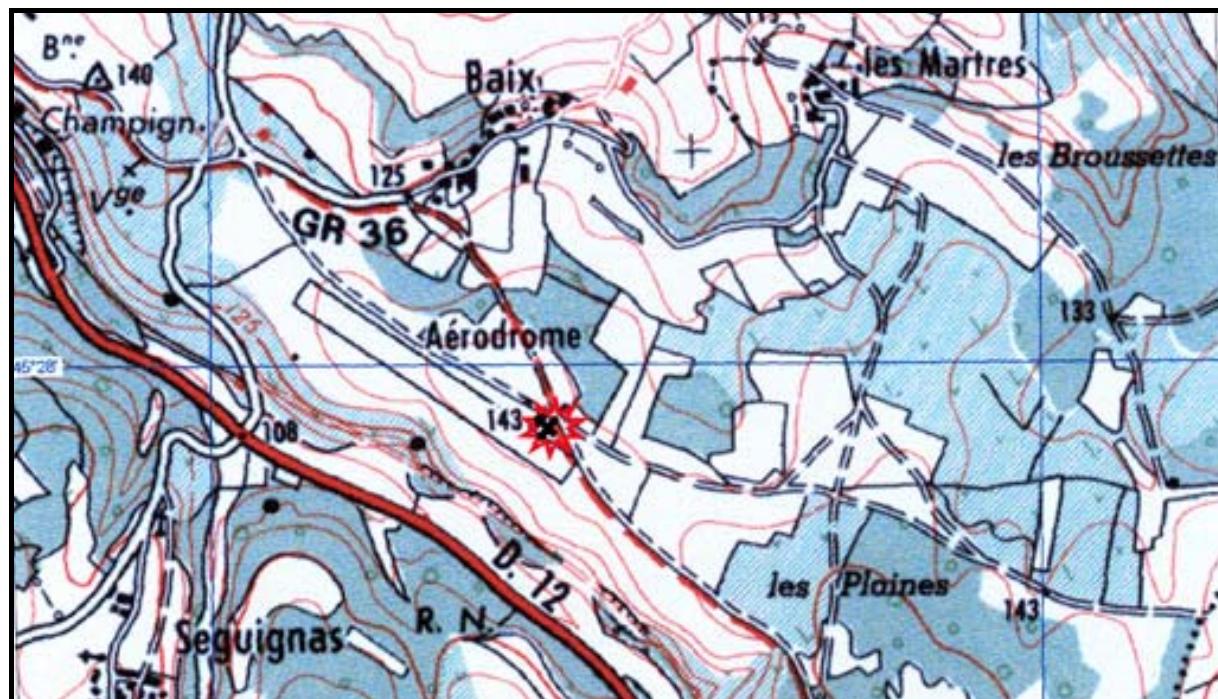
Au cours du roulage, le jour de l'accident, il a probablement été surpris par le dénivelé important de la piste qu'il ne connaissait pas. Il est possible également qu'il n'ait pas tenté d'atterrir tout de suite ne connaissant pas le profil et la longueur de piste disponible après la butte.
