INCIDENT

7 juillet 2007 - hélicoptère immatriculé D-HAUW

Evénement :	heurt avec une ligne électrique lors d'un vol de suivi de course cycliste, atterrissage de précaution.
Causes identifiées :	<input type="checkbox"/> oubli de la présence d'un obstacle, <input type="checkbox"/> perception tardive d'un obstacle.

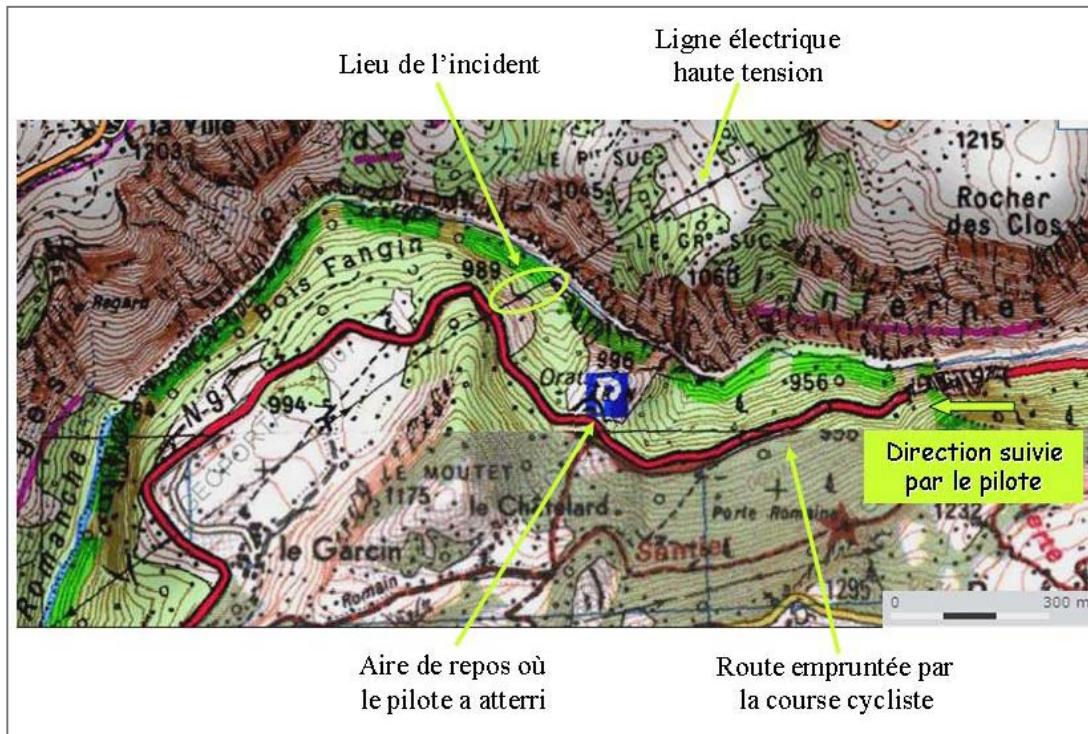
Le pilote décolle de l'altiport de l'Alpe d'Huez (38) à 17 h 45 afin de survoler une course cycliste avec quatre observateurs dont une des tâches est de repérer les concurrents « hors course ». Il suit le trajet de la course à faible hauteur dans un environnement montagneux. Après vingt minutes de vol, le pilote aperçoit tardivement une ligne électrique de haute tension traversant la vallée. Il effectue une manœuvre d'évitement et a l'impression que l'hélicoptère a touché un câble. Le VEMD (affichage multifonction véhicule et moteur dans la marge) s'éteint un bref instant puis réapparaît. Aucun message d'alarme ou de dépassement ne s'affiche. Le pilote effectue un atterrissage de précaution sur une aire de repos située à proximité (voir carte page suivante).

Les pylônes et la ligne électrique ne sont pas balisés. Ils offrent peu de contraste avec l'environnement. La réglementation n'exige pas de balisage.
