ACCIDENT

25 septembre 2004 - avion immatriculé F-GKIM

Aéronef : avion Robin DR 400-160.

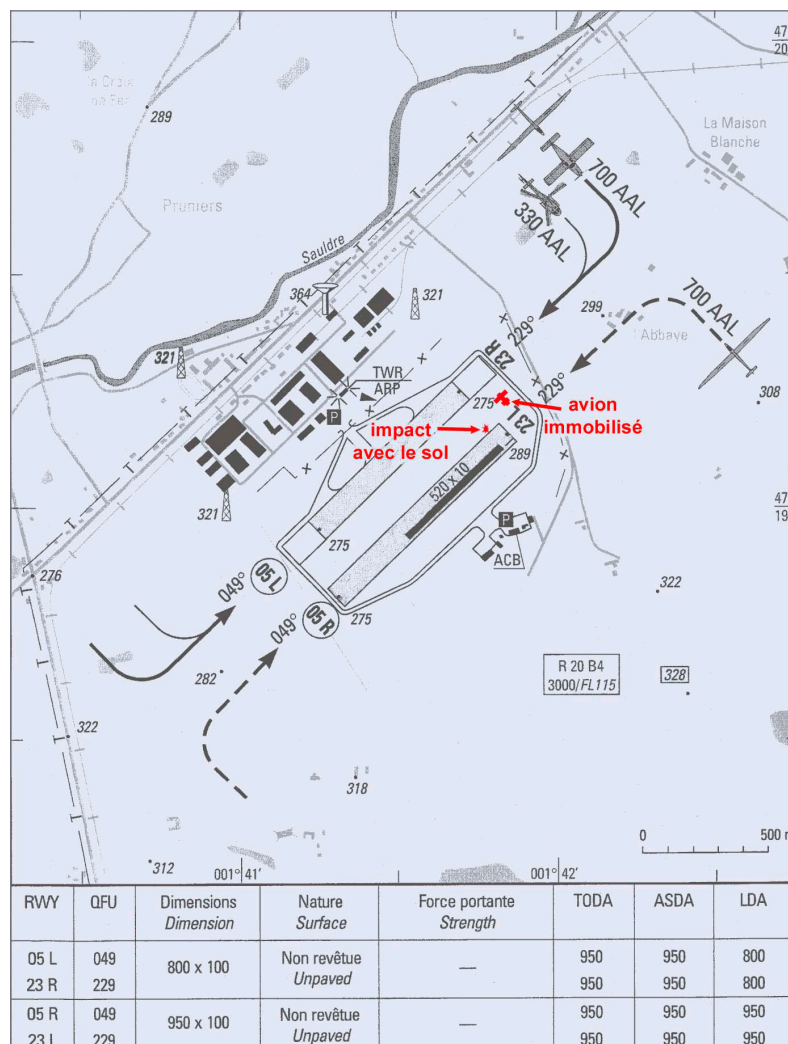
Le pilote explique qu'après avoir estimé le vent de cinq à dix nœuds « plein travers gauche » il s'aligne au début de la bande revêtue de la piste 05 droite non revêtue (voir carte d'atterrissage à vue page suivante), augmente le régime du moteur vers 2 200 tr/min puis lâche les freins. Il débute la rotation à la vitesse de 110 km/h après un roulement d'environ 250 mètres. L'avion décolle et survole les trois quarts de la longueur de la piste sans prendre d'altitude. Le pilote estime qu'il ne pourra pas franchir le grillage d'enceinte de l'aérodrome et décide de virer à gauche et d'atterrir. Le train principal droit touche durement le sol et traverse l'extrados de l'aile. L'avion s'immobilise dans l'herbe entre les deux pistes non revêtues.

La longueur de cette bande est égale à 520 m.
