Décrochage en dernier virage, collision avec le sol, incendie

Aéronef	Avion Michel Colomban MC15E « Cricri » à motorisation électrique immatriculé PH-THE
Date et heure	21 septembre 2013 vers 18 h 00 ⁽¹⁾
Exploitant	Privé
Lieu	Plate-forme ULM de Marville (55)
Nature du vol	Aviation générale, convenance personnelle, vol local
Personne à bord	Pilote
Conséquences et dommages	Pilote décédé, aéronef détruit

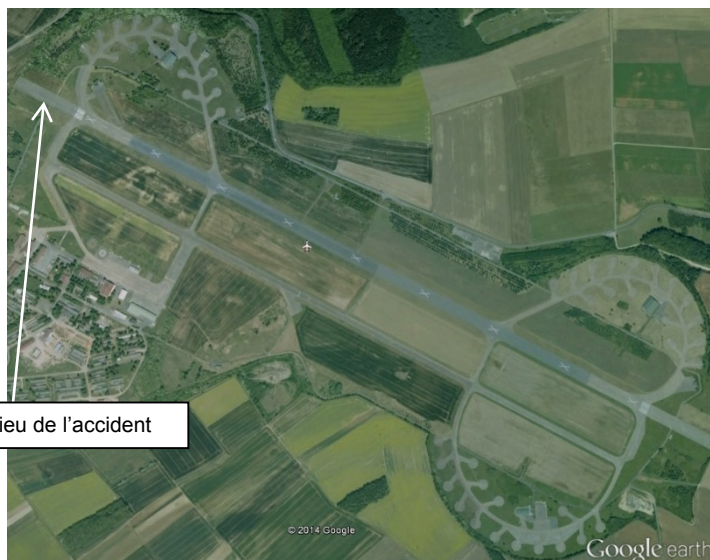
Vue de la plate-forme ULM de Marville

La plate-forme ULM comporte deux pistes parallèles revêtues 12-30 :

- la plus courte, située au sud, est un ancien taxiway et mesure 1 000 m ; elle est utilisée par les avions ;
- la plus longue mesure 2 700 m avec un seuil décalé de 260 m à chaque extrémité ; elle est utilisée par les ULM.
