Bureau d'Enquêtes et d'Analyses
pour la sécurité de l'aviation civile

Publication du rapport sur l'accident survenu au large de Canet-Plage
à l'Airbus A320-232, immatriculé D-AXLA, exploité par XL Airways Germany,
le 27 novembre 2008

SYNOPSIS

Aéronef : Airbus A320 – 232 MSN 2500 immatriculé D-AXLA

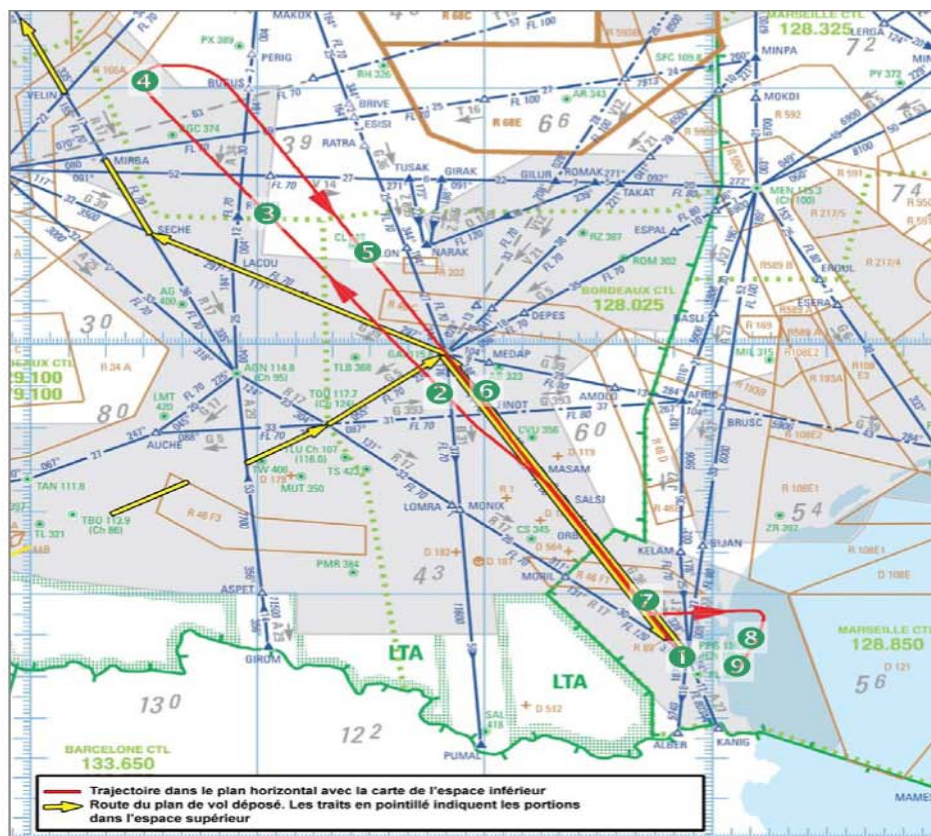
- ① **14 h 44**
Décollage de l'aérodrome de Perpignan
- ② **14 h 52**
Le contrôleur dit à l'équipage qu'il ne peut pas faire de « 360 »
- ③ **Entre 15 h 04 et 15 h 06**
Blocage des sondes d'incidence 1 et 2
- ④ **15 h 12**
Demi-tour
- ⑤ **15 h 22**
Arrivée au FL 390
- ⑥ **15 h 26**
Début de descente
- ⑦ **15 h 34 min 34 s**
Copilote : « (...) we'll appreciate a radar vector the approach »
- ⑧ **15 h 43 min 41 s**
Manettes de commande de poussée sur le cran IDLE
Début de la vérification des protections en incidence à basse vitesse
- ⑨ **15 h 45 min 05 s**
Alarme de décrochage
