## ACCIDENT

29 août 2008 - ULM identifié 49-RJ

<b>Evénement :</b>	décrochage dissymétrique à faible hauteur, collision avec le sol.
<b>Cause identifiée :</b>	surveillance insuffisante de la vitesse.
<b>Facteur aggravant :</b>	action tardive pour déclencher l'ouverture du parachute de secours.

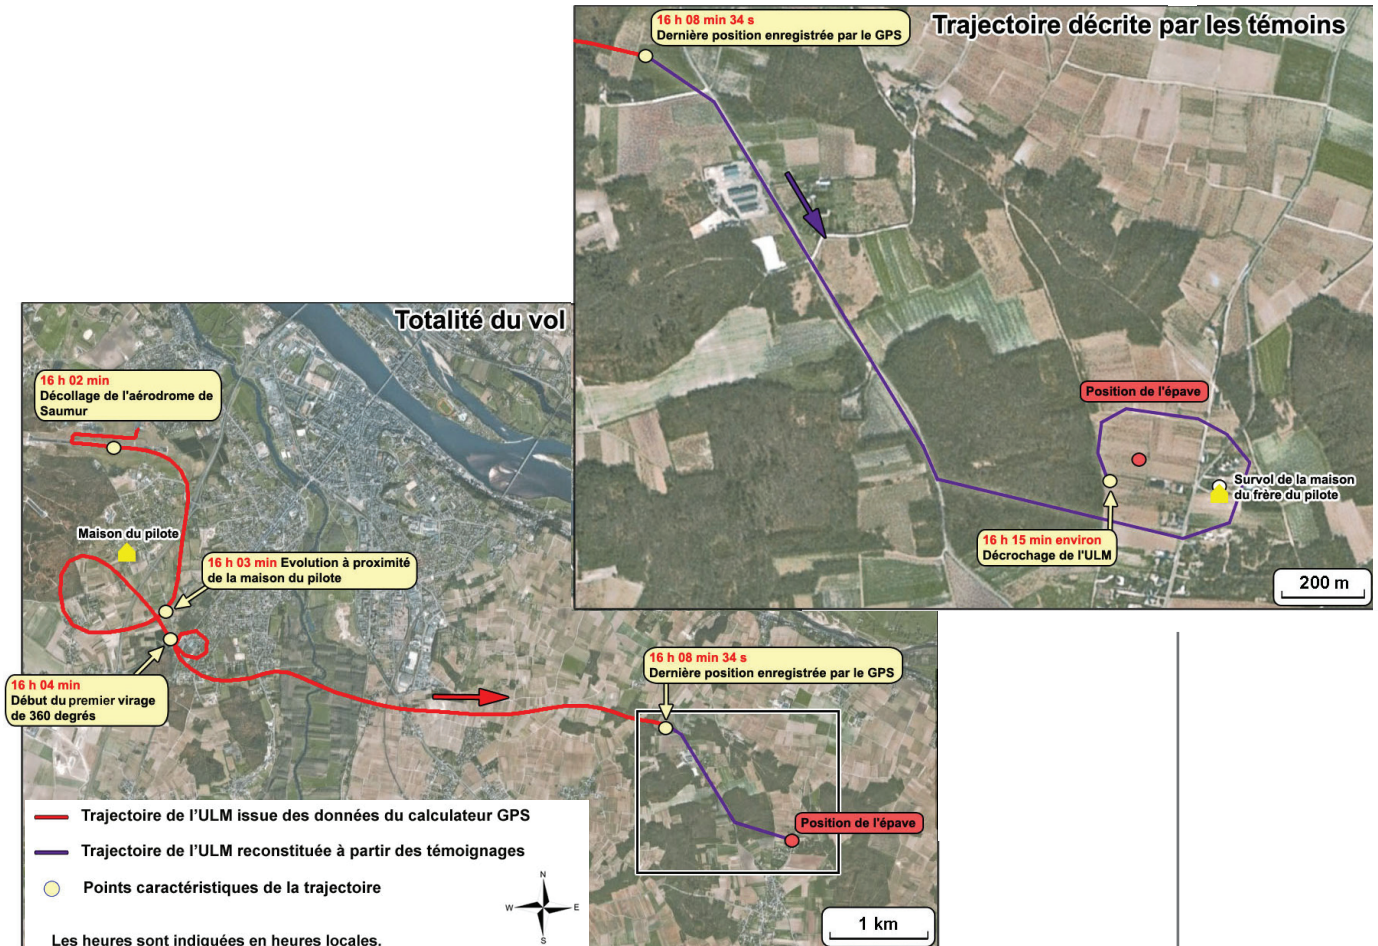
Le pilote décolle vers 16 h 02 de l'aérodrome de Saumur (49). Après le décollage, il effectue une évolution quasi-circulaire à proximité de sa maison (voir carte ci-après) à une hauteur d'environ 800 pieds, la vitesse sol diminue de 150 km/h à 107 km/h. Le diamètre moyen du virage est d'environ 800 mètres. A l'issue de cette évolution, il effectue un virage de 360 degrés, plus serré que le premier (le diamètre est d'environ 300 mètres). La vitesse sol diminue de 110 km/h à 84 km/h. Le pilote se dirige ensuite vers l'habitation de son frère. L'ULM est toujours à la hauteur de huit cents pieds, la vitesse sol varie de 105 km/h à 90 km/h. Au-dessus de la maison, le pilote effectue un virage de 360° par la gauche le diamètre a pu être estimé d'après les témoignages

à environ 250 mètres et la hauteur à 500 pieds. A la fin du virage, alors qu'il revient en vol horizontal, l'ULM s'incline fortement à gauche et tombe en effectuant plusieurs tours de vrille, le nez vers le bas. Le parachute de secours s'ouvre à quelques mètres du sol. L'ULM s'écrase à plat dans une vigne.
