Approche non stabilisée, atterrissage long, rebond, sortie longitudinale de piste

Aéronef	Avion Diamond DA40 immatriculé F-GUVK
Date et heure	10 juin 2015 vers 14 h 00 ⁽¹⁾
Exploitant	Club
Lieu	Aérodrome de La Grand'Combe (30)
Nature du vol	Aviation générale
Personne à bord	Pilote
Conséquences et dommages	Avion détruit

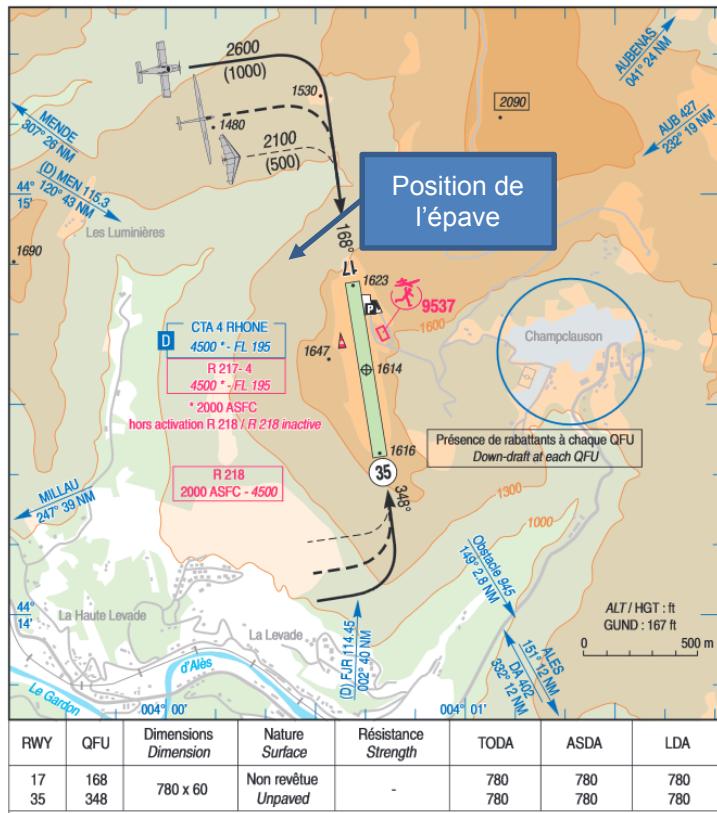
Aérodrome de La Grand'Combe

Il dispose d'une piste non revêtue de 780 mètres sur 60 mètres.

(Source : carte VAC - SIA)

L'aérodrome de La Grand'Combe est situé au sommet d'une colline et est entouré de reliefs. Il est réservé aux aéronefs basés et à ceux basés sur les aérodromes voisins⁽³⁾. Les pilotes titulaires de la qualification montagne peuvent également y atterrir.
