**Diminution de puissance du moteur en montée initiale,
décrochage dissymétrique, collision avec le sol**

Aéronef	Avion construction amateur Stoddard-Hamilton Glasair II FT immatriculé HB-YGL
Date et heure	7 septembre 2014 à 12 h 15 ⁽¹⁾
Exploitant	Privé
Lieu	Poiroux (85)
Nature du vol	Aviation générale
Personnes à bord	Pilote et une passagère
Conséquences et dommages	Avion détruit, pilote et passagère grièvement blessés

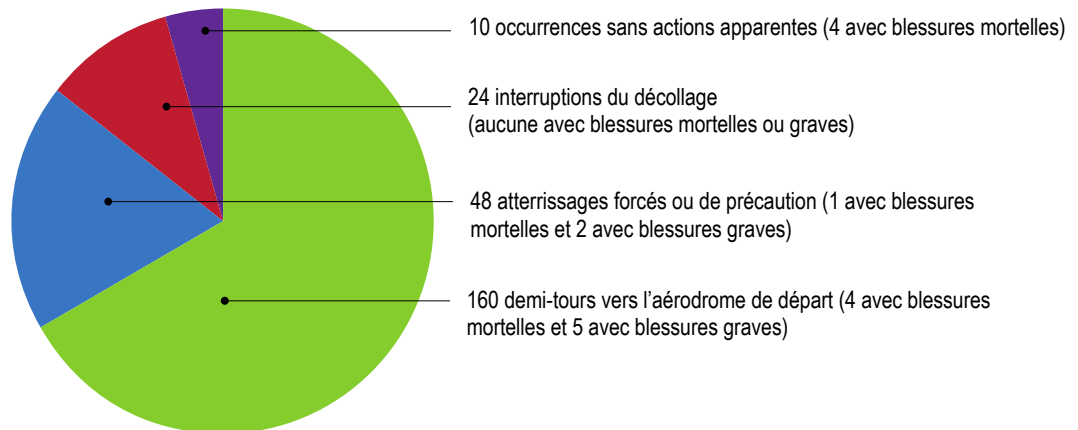
L'ATSB⁽⁶⁾ a publié en 2010 une étude⁽⁷⁾ sur la gestion de la perte partielle de puissance moteur au décollage pour les avions monomoteurs à pistons. Elle est basée sur 242 événements survenus entre janvier 2000 et décembre 2010. La figure suivante présente les premières actions effectuées par les pilotes et les conséquences associées :

L'étude indique que parmi les 242 occurrences, quinze sont des pertes de contrôle. Plus de la moitié ont eu pour conséquences des blessures mortelles et résultent de décrochages ou de vrilles.
