Pannes d'essence en aviation générale

ÉTUDE

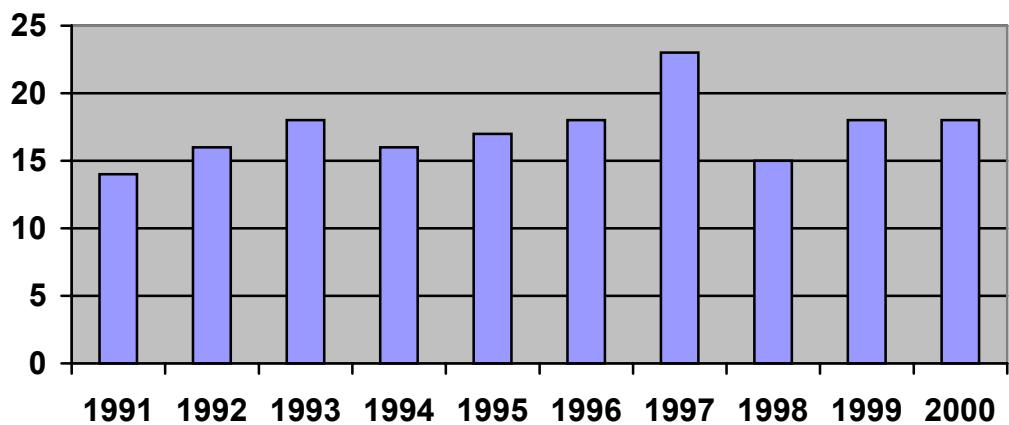
Pannes d'essence enregistrées par le BEA

Le nombre d'accidents liés directement à une panne d'essence n'évolue pas significativement au cours des dix dernières années. Chaque année, la moyenne s'établit à dix-sept accidents.

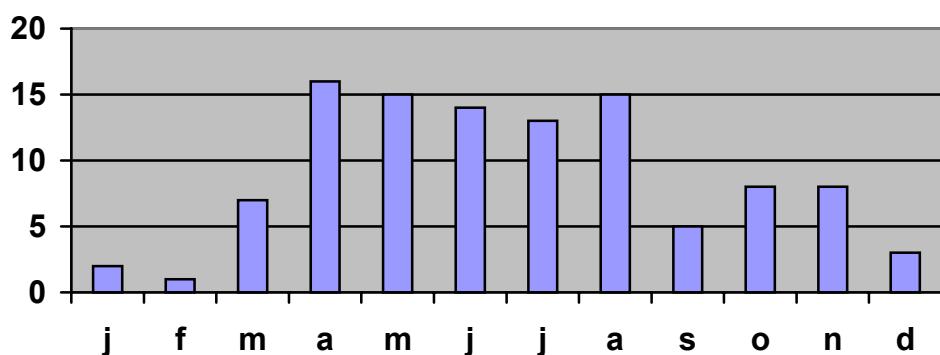
**Répartition mensuelle des pannes d'essence
période 1995 - 2000**

L'aviation générale est une activité à caractère saisonnier marqué. Le nombre de pannes d'essence subit parallèlement ces fluctuations saisonnières. Ces variations sont cependant modulées par des facteurs tels que le manque d'entraînement, notamment lors de la reprise de l'activité au printemps, ou la forte volonté de réaliser un vol de voyage au début de la belle saison, même si les conditions météorologiques sont dégradées.²

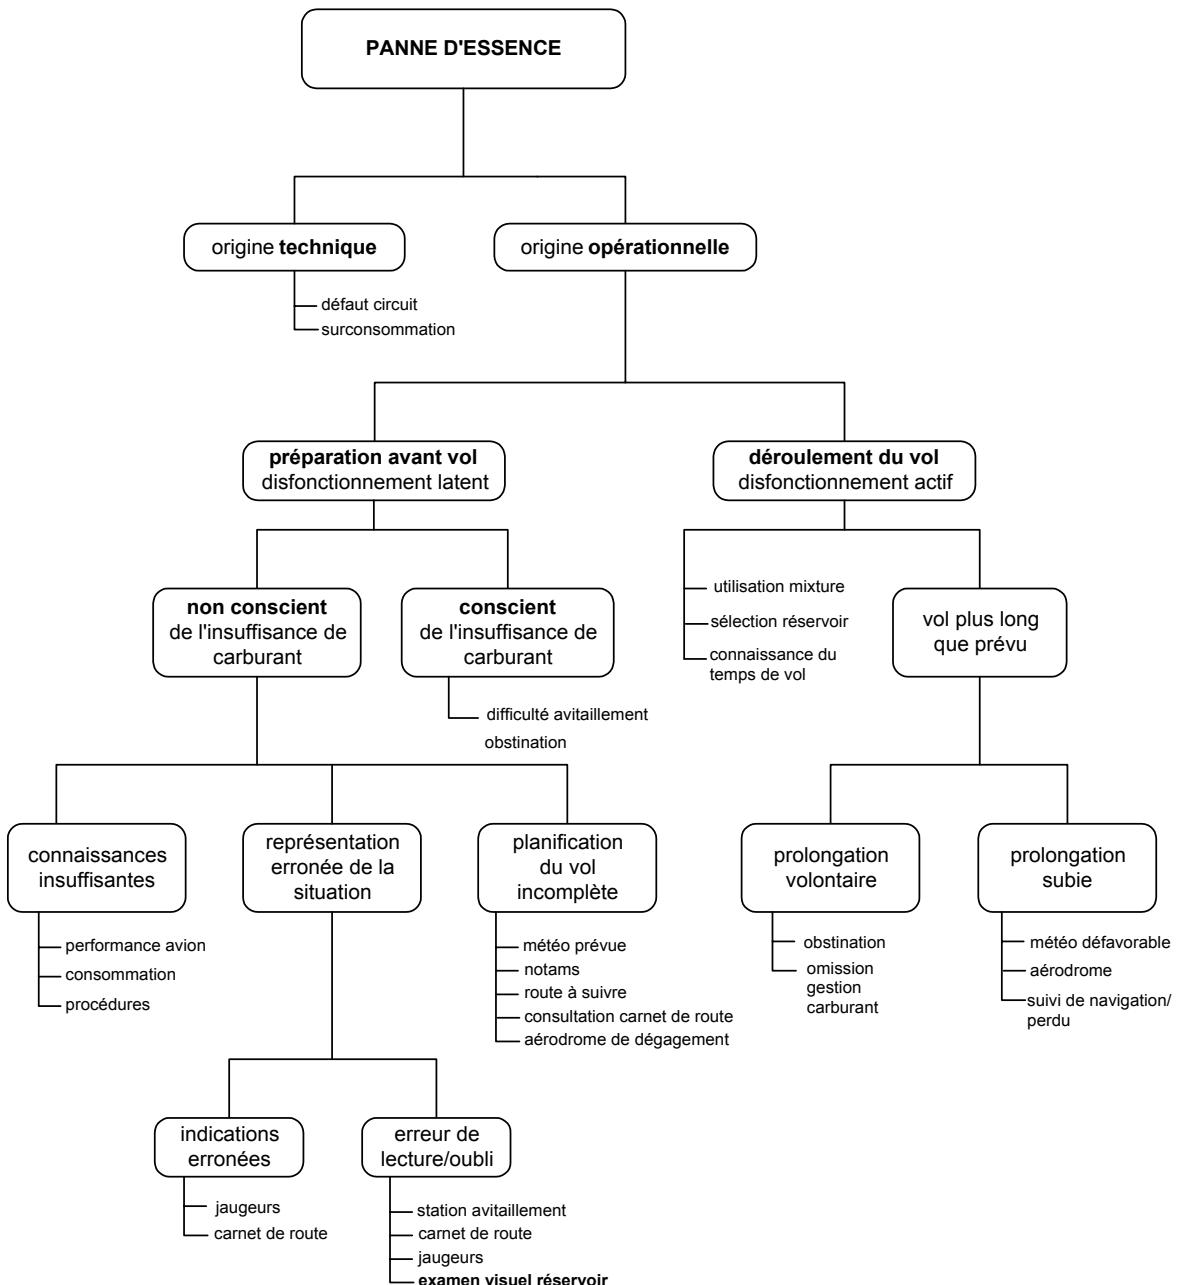
Arborescence des séquences factuelles conduisant aux accidents

L'arbre des causes ci-après résume les situations menant aux pannes d'essence.

Ce schéma résulte des événements étudiés. On ne peut pas exclure le développement d'autres branches à l'occasion de nouveaux événements
