## Accident de l'ULM réplique de Fokker DR1 identifié 59DPK

survenu le 28 décembre 2019  
à Valenciennes-Denain (59)

### Incapacité du pilote, décrochage dissymétrique en montée initiale, collision avec le sol

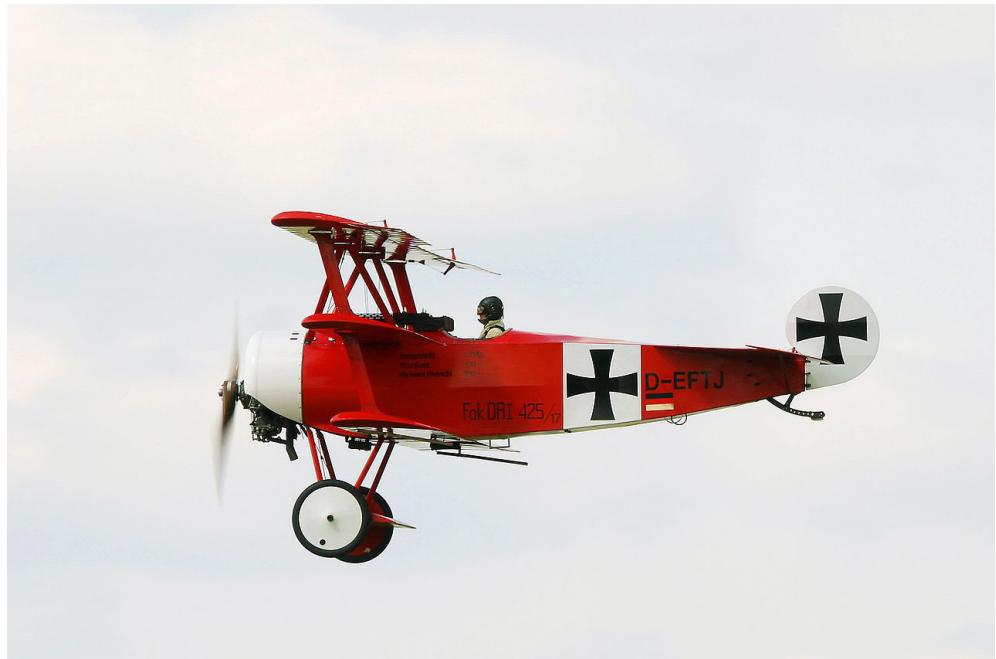
Réplique de Fokker DR 1

L'ULM était une réplique à l'échelle 7/8 de Fokker DR1 triplan historique. Selon des témoignages recueillis au cours de l'enquête, le pilote a construit lui-même cette réplique uniquement sur la base de photos. Aucun document relatif à la construction n'a été retrouvé. Le pilote avait par ailleurs déjà construit plusieurs autres aéronefs de différents types.
