Accident

de l'avion Robin DR400-180R immatriculé F-HKZZ et du planeur Schleicher Ka 6E immatriculé F-CDRM survenu le 2 septembre 2020 sur l'aérodrome de Bagnères-de-Luchon (31)

Passage du planeur en position haute lors du décollage en remorqué, perte de contrôle de l'avion et collision avec le sol

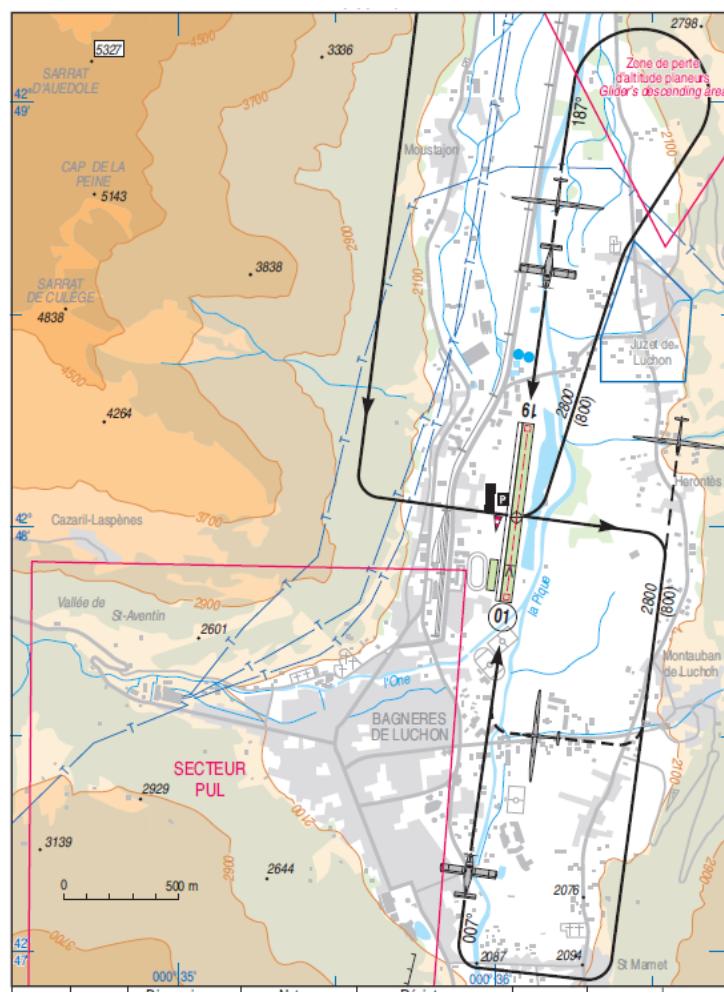
L'aérodrome de Bagnères-de-Luchon est situé en zone montagneuse et les massifs environnants imposent des circuits de piste adaptés (voir Figure 1).

Figure 1 : Extrait de la carte VAC

La piste non-revêtuée 01/19 mesure 750 m de longueur et 50 m de largeur. Une voie de circulation de 25 m de large se situe sur le bord de la piste, à l'ouest. À l'ouest de cette voie, une zone dégagée de plus de 300 m de longueur et d'environ 45 m de largeur à partir du seuil de la piste 01 est utilisée pour l'atterrissement des parapentes.
