## Incident grave du Vulcanair / Partenavia P68 TC Observer immatriculé F-HVEY

survenu le 10 avril 2018  
à Orléans (45)

### Intoxication au monoxyde de carbone en croisière, déroutement

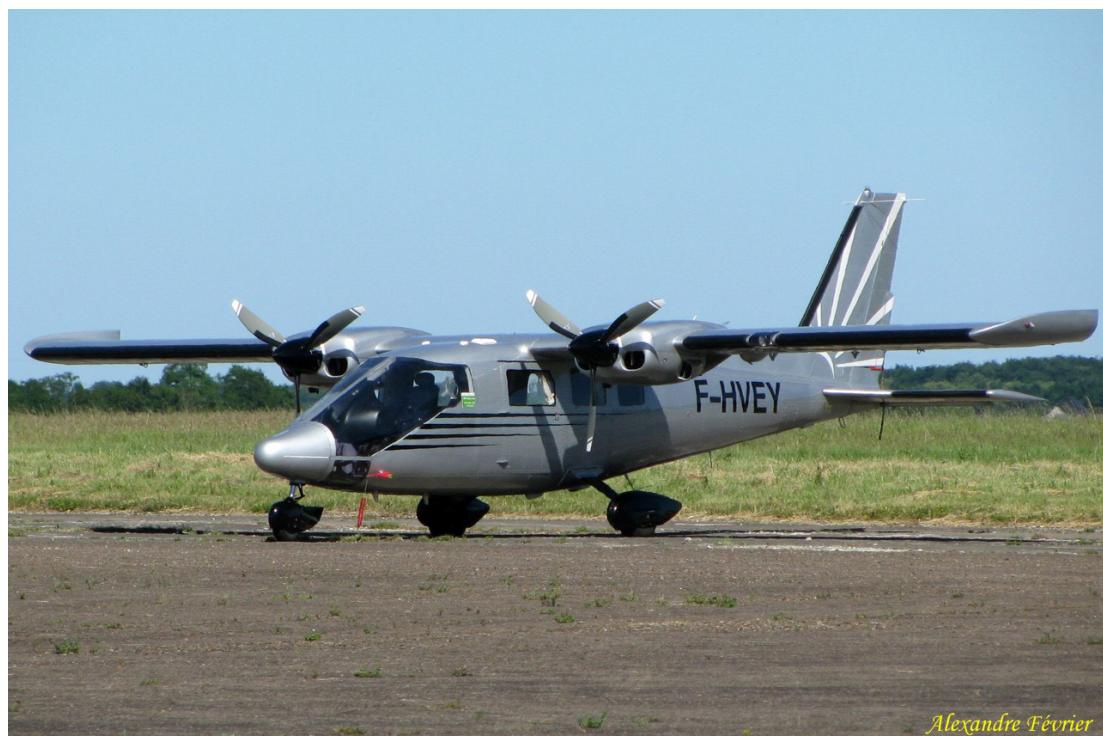
L'avion est un bimoteur à ailes hautes équipé de deux moteurs à pistons Lycoming IO 360-A1B6 turbocompressés. En version de transport de passagers, il peut contenir six personnes à bord sur trois rangs.
