Accident du Beech C23 « Sundowner » immatriculé F-OJCA survenu le 31 décembre 2018 à Saint-François (Guadeloupe)

Diminution de la puissance du moteur en montée initiale, atterrissage forcé à proximité du rivage, rupture du train avant lors de l'atterrissement

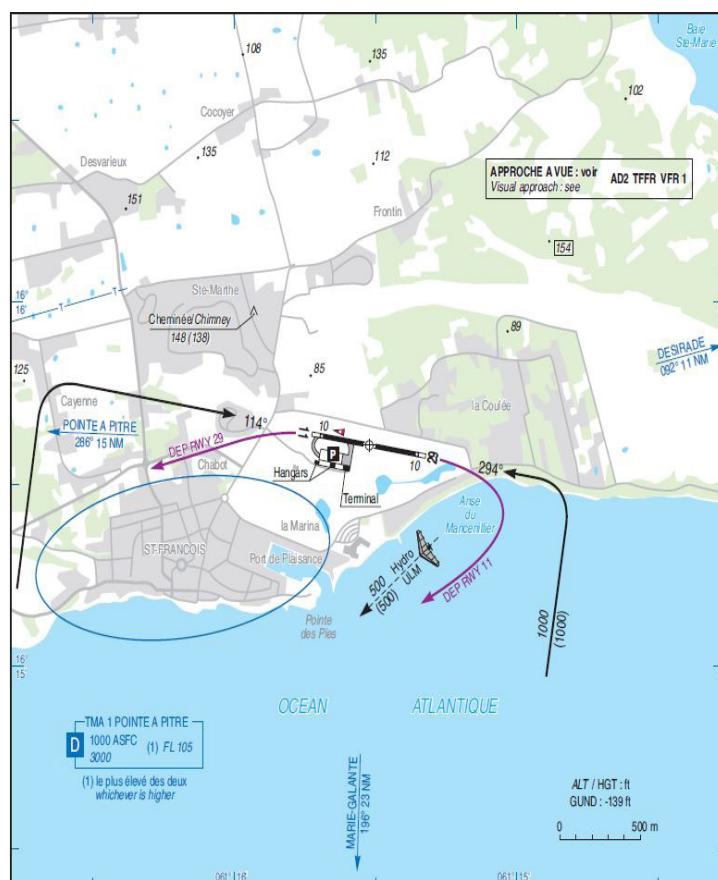
Figure 1: extrait de la carte VAC de l'aérodrome de Saint-François

L'aérodrome de Saint-François dispose d'une piste 11/29 revêtue de 600 m de long par 20 m de large. Il est situé sur la côte sud de la Guadeloupe, à environ 300 m du rivage. La procédure publiée dans la carte VAC pour le décollage en piste 11 demande de maintenir l'axe de piste jusqu'à 500 ft puis de faire un virage à droite en montée vers 1 000 ft pour éviter le survol des habitations situées le long de la côte dans l'axe de piste.
