ACCIDENT

survenu aux avions immatriculés HB-CJX et F-GNHK

Événement :	abordage sur la piste.
Cause identifiée :	absence de contact visuel et radio.

abordage entre le Cessna 182 HB-CJX et le TB 20 F-GNHK le 23 août 2000

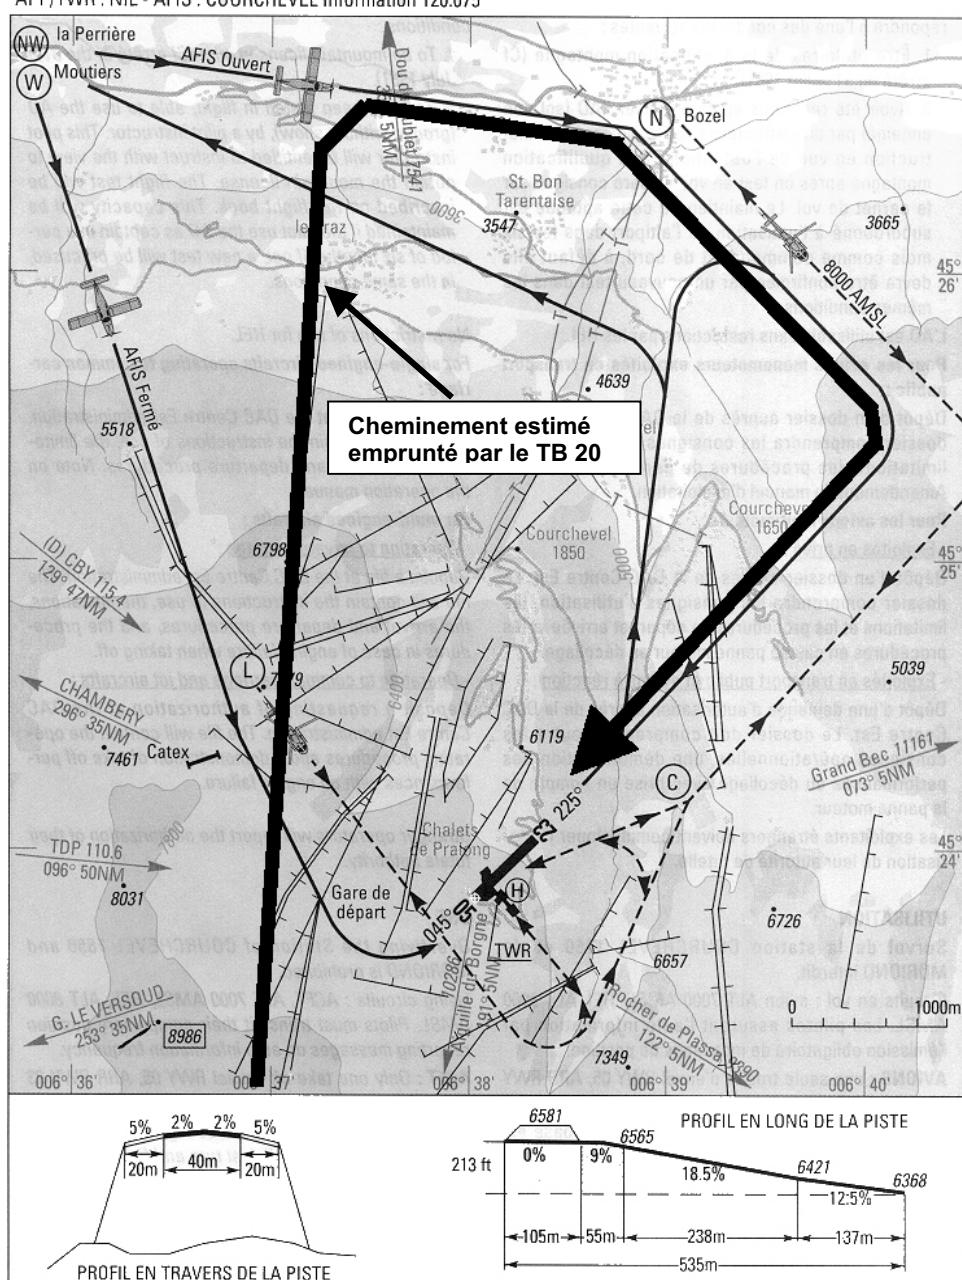
01 COURCHEVEL LFLJ

Le pilote du F-GNHK, en voyage de Montpellier à Annecy, décide de faire une escale à Courchevel. A cette époque de l'année l'AFIS est fermé. Le pilote explique qu'il arrive par le sud-ouest des installations (voir carte jointe). Il passe à l'ouest de l'altiport à une hauteur d'environ 500 pieds puis s'éloigne vers le nord. Il survole le point "N" et débute l'étape de base. Au cours de ces évolutions il émet des messages d'auto-information, mais semble-t-il sur une fréquence autre que celle allouée à l'altiport (la fréquence de Courchevel aurait été préparée mais non activée). Pendant ce temps le pilote du HB-CJX met en route près du hangar. Il indique qu'il informe sur la fréquence de Courchevel qu'il roule jusqu'au point d'arrêt. Il y prépare sa machine et vérifie visuellement qu'aucun aéronef n'évolue dans le secteur. Il ajoute que ne voyant pas d'aéronef en finale et n'en ayant pas entendu arriver, il informe à la radio qu'il s'aligne et débute le décollage. En passant dans la pente il découvre devant lui le TB 20 qui vient d'atterrir. De façon réflexe il tire sur le manche pour tenter de décoller. L'avion se soulève mais retombe sur la partie arrière du F-GNHK.

De son point d'alignement, sur la plate-forme, le pilote du Cessna 182 n'avait aucune visibilité du reste de la piste et de la finale.
