ACCIDENT

survenu au planeur immatriculé F-CHPG

Événement :	atterrissement en campagne manqué.
Causes identifiées:	prise en compte insuffisante des conditions météorologiques et des consignes de l'aéroclub, manque de concertation entre pilotes conduisant à une absence de prise de décision.

accident du F-CHPG le 11 juillet 2000

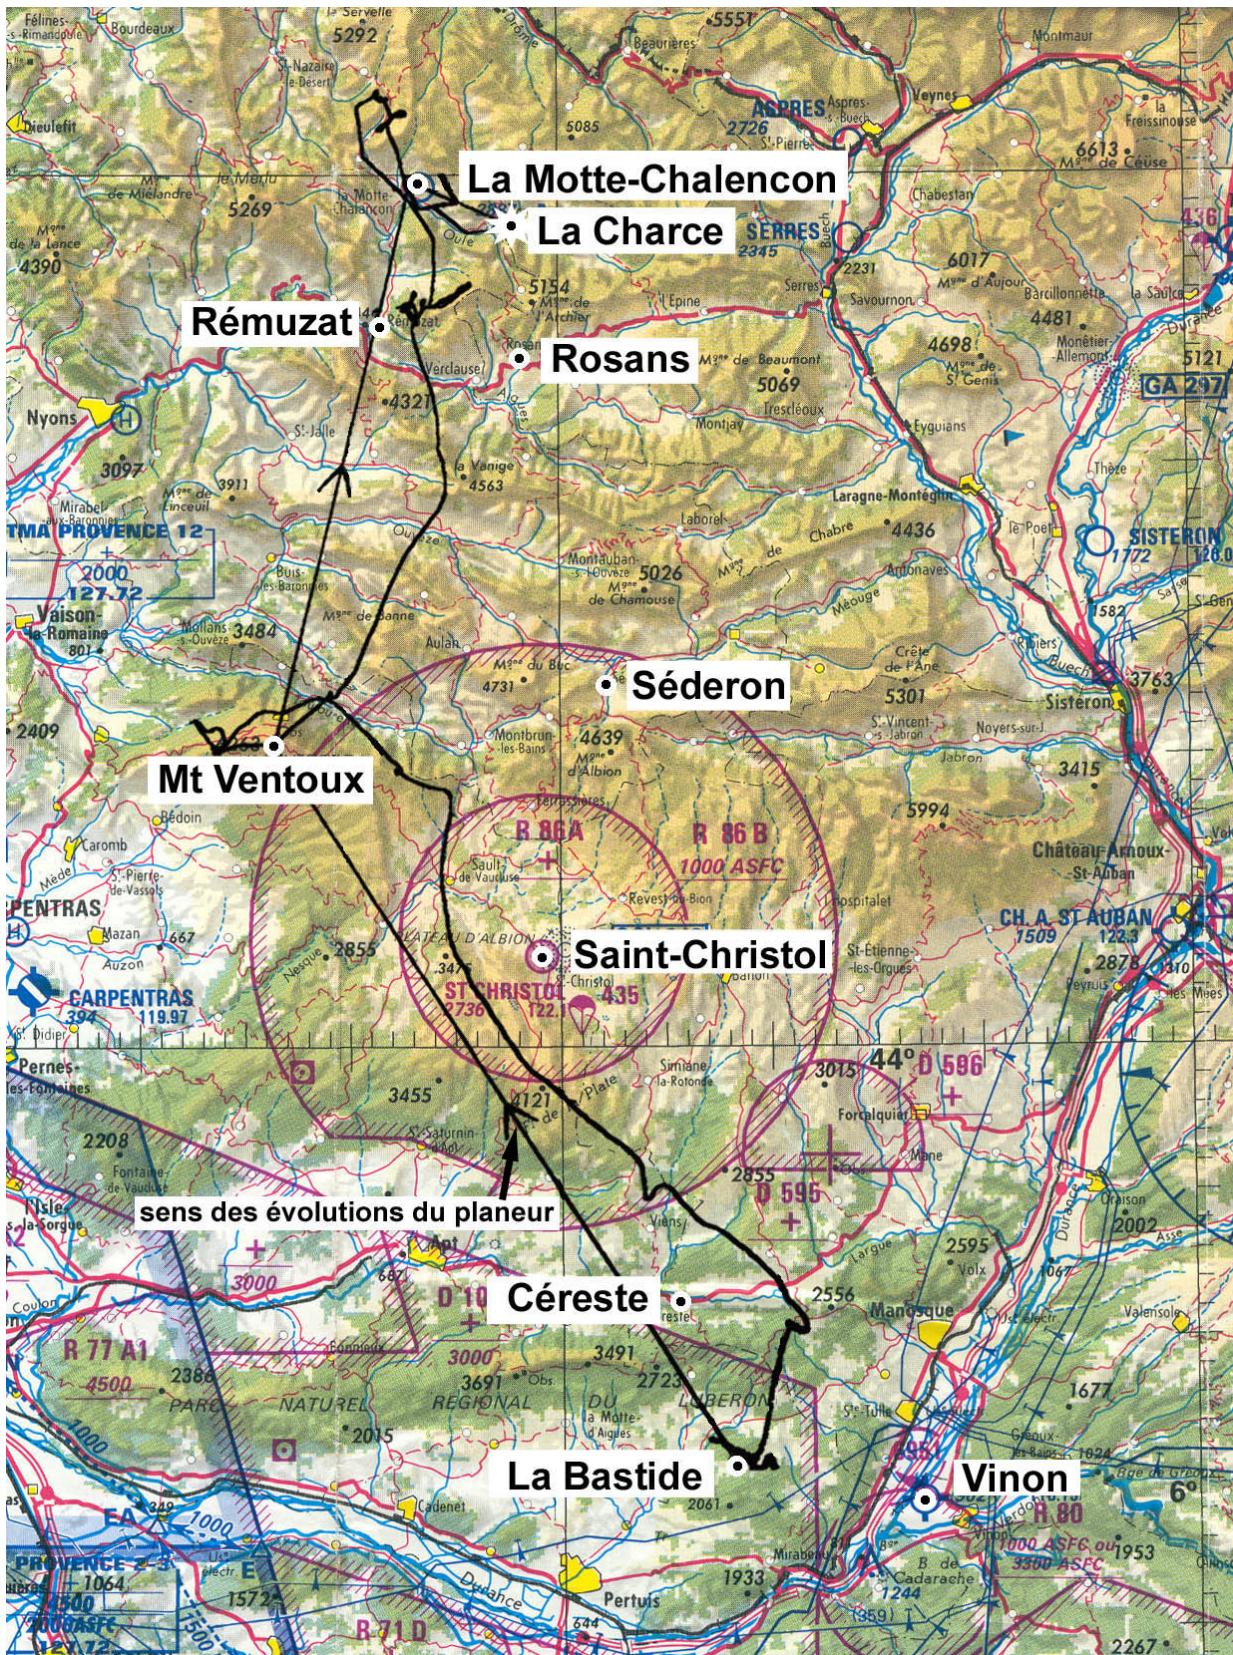
**Trajectoire du planeur enregistrée par le GPS reportée sur carte IGN / OACI au
1/500 000**

Le témoignage des pilotes et les données enregistrées par le GPS permettent de décrire le déroulement du vol.

Le calcul des distances pour rejoindre les dégagements effectué par le GPS est précis mais celui-ci ne prend pas en compte l'altitude des reliefs ou des cols à franchir. L'altitude du planeur devient donc insuffisante pour rejoindre le terrain envisagé. Par exemple, dans le secteur de La Motte-Chalencou, la crête ou le col de Pommerol sont à peine plus bas (une centaine de mètres environ), l'altitude initiale est insuffisante pour rejoindre le local de Rosans.
