## INCIDENT

16 mars 2005 - avion immatriculé F-GXGI

<b>Evénement :</b>	sortie latérale de piste au décollage.
<b>Cause identifiée :</b>	inattention lors des actions et vérifications avant décollage.

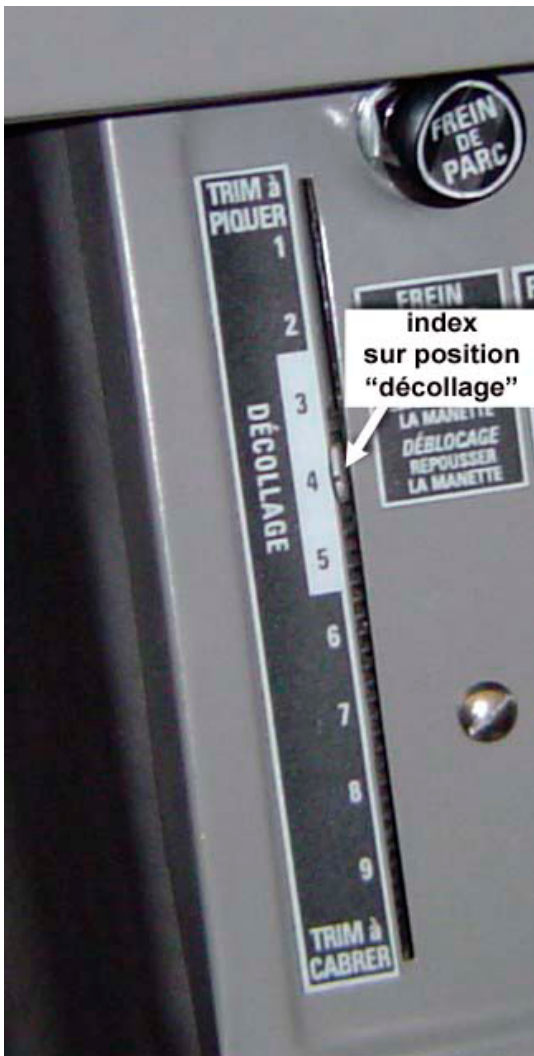
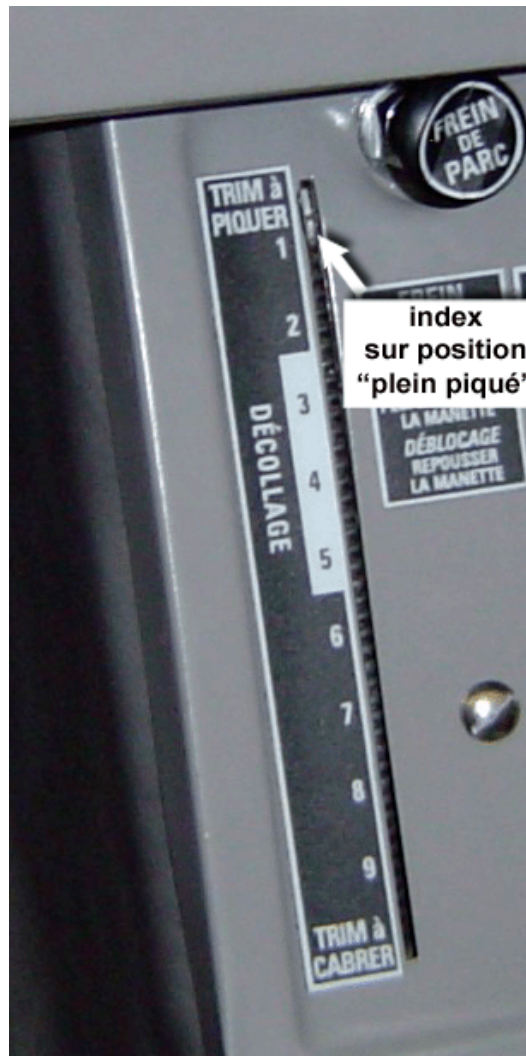
visualisation de l'index de l'indicateur de position du compensateur de profondeur depuis la place avant gauche

Après l'événement, la commande du compensateur de profondeur est trouvée sur la position « plein piqué ». L'examen des commandes et de la gouverne de profondeur ne révèle aucune anomalie.

Le pilote précise qu'il n'a pas été perturbé lors des actions et vérifications. Il a simplement porté son regard sur l'indicateur de la position du compensateur de profondeur, sans néanmoins y prêter d'attention.
