Renversement dynamique lors du décollage, en instruction

Aéronef	Hélicoptère Eurocopter EC120B immatriculé F-HHFA
Date et heure	20 mai 2013 à 18 h 55 ⁽¹⁾
Exploitant	Privé
Lieu	Hélisurface privée de Gassin (83)
Nature du vol	Aviation générale
Personnes à bord	Instructeur, élève pilote, 2 passagers
Conséquences et dommages	Aéronef fortement endommagé

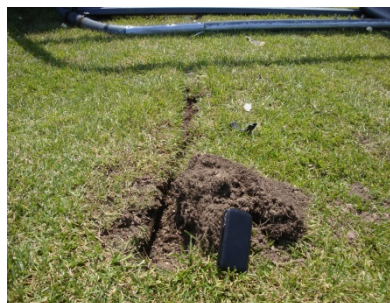
Le patin droit a laissé une trace dans l'herbe d'environ un mètre de long et dont la profondeur va progressivement de 0 à 10 cm au niveau du talon du patin.

Traces laissées par le patin droit

L'hélicoptère a subi un phénomène de basculement dynamique. L'enfoncement du patin droit dans la terre lors du décollage de la mise en puissance a créé une ligne d'ancrage au sol. Un contrôle inadéquat en roulis et en lacet a ensuite provoqué un basculement autour de cette charnière.

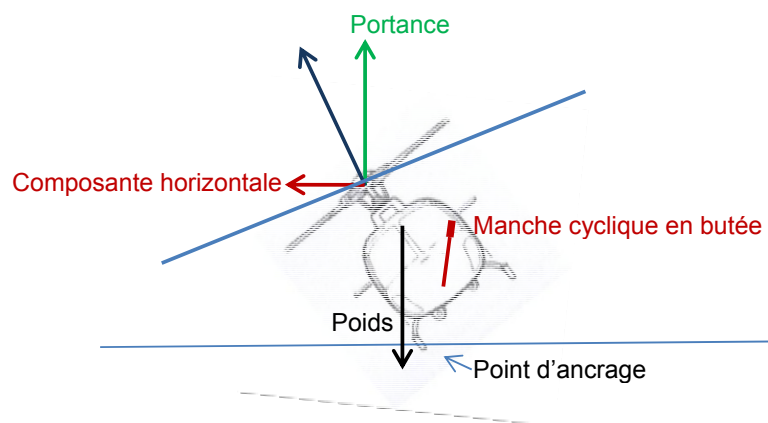
Le renversement dynamique se produit lorsque l'angle de roulis dépasse une valeur critique comprise entre 5 et 8° suivant le type d'hélicoptère. La composante horizontale de la portance fait pivoter la cellule autour du patin (voir schéma ci-après). Les augmentations de puissance amplifient un mouvement que seule la baisse du pas général peut stopper. Cependant, si la projection verticale du centre de gravité de l'hélicoptère s'est déplacée à l'extérieur du patin, cette diminution devient vaine et le basculement est irréversible. L'action au pas général doit donc intervenir rapidement après le déclenchement du phénomène.
