Rapport

Accident survenu le **20 juin 2009**
sur le **Mont de Cordon (01)**
à l'hélicoptère **Eurocopter AS 350 B2**
immatriculé **F-GTRF**

Bureau d'Enquêtes et d'Analyses
pour la sécurité de l'aviation civile

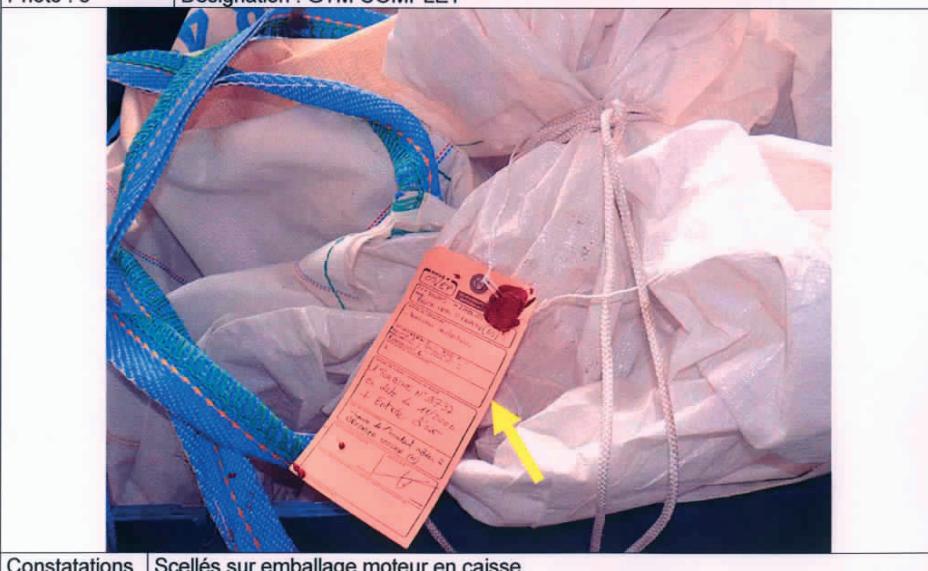
Photo : 3 | Désignation : GTM COMPLET

Constatations | Scellés sur emballage moteur en caisse

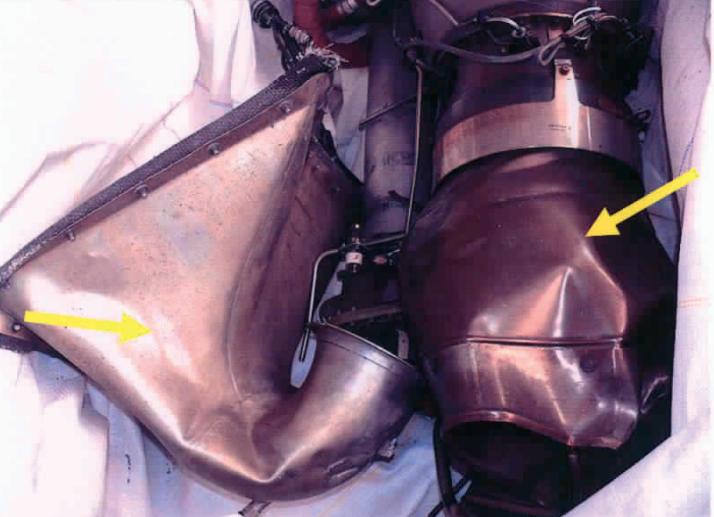
Photo : 4	Désignation : GTM COMPLET

Constatations	GTM en caisse avec manche d'entrée d'air
Photo : 5

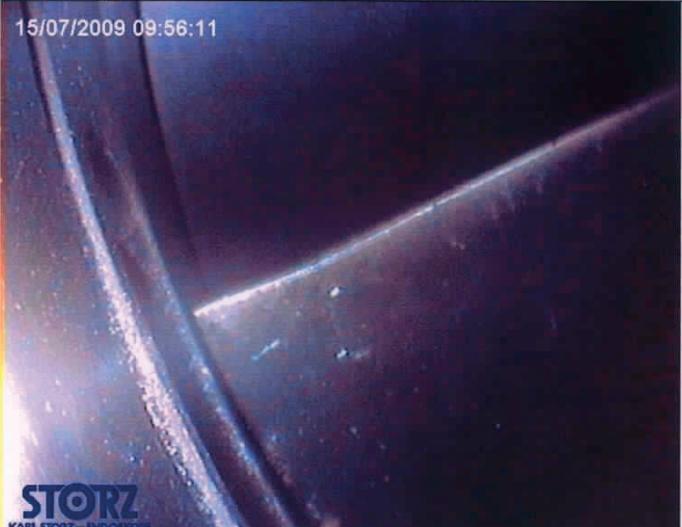
<p>15/07/2009 09:56:11</p> <p>STORZ KARL STORZ—ENDOSCOPE</p>
Constatations	Bon état général du compresseur

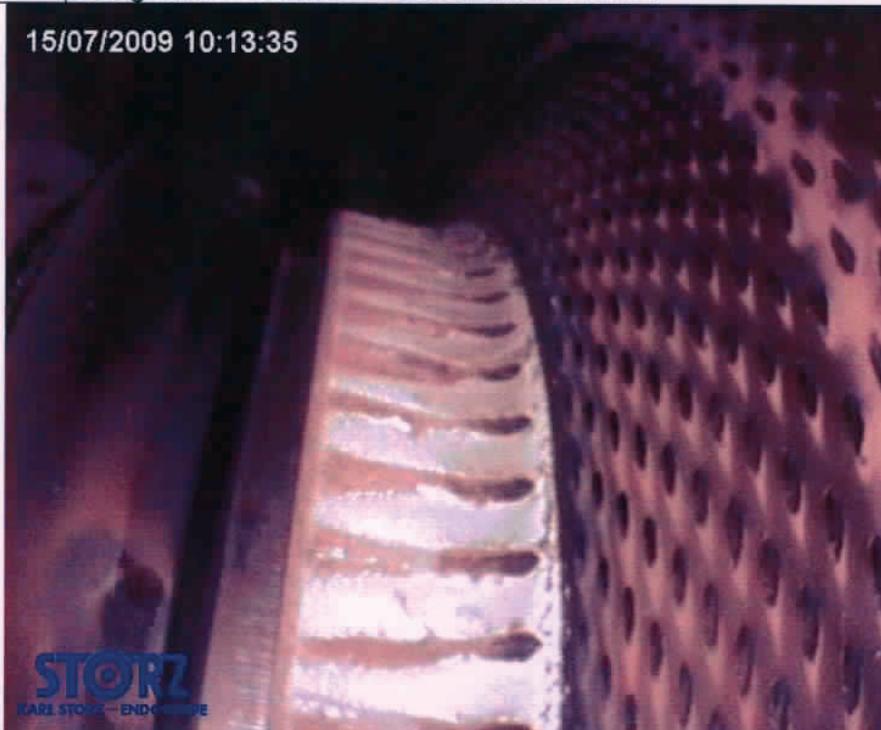
Désignation : TOLE DE TURBULENCE AVANT

Bon état général

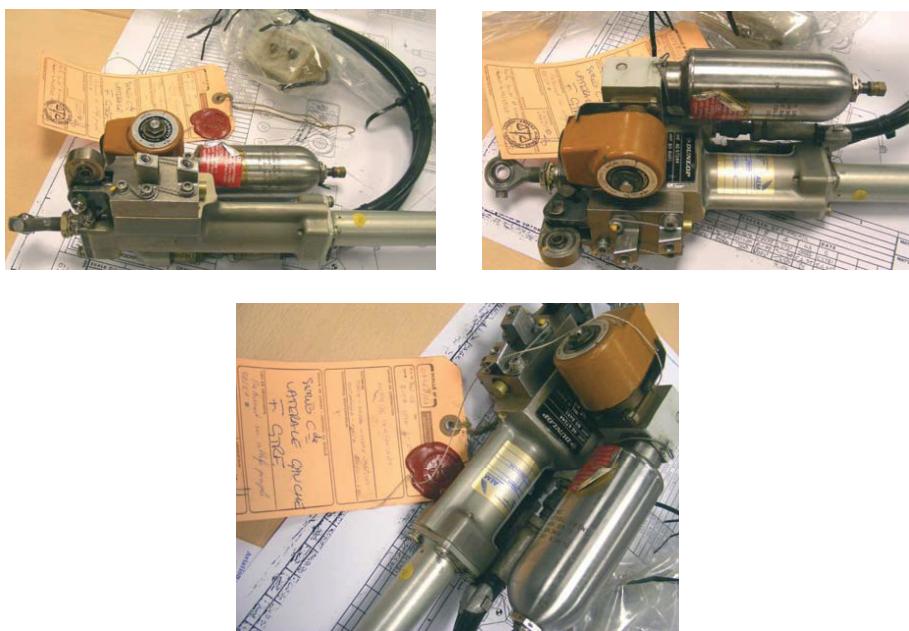
At this time and as each of the photographs below show, both the accumulator bottle and each of the pipes which connect the Servo Commande unit to the helicopter's hydraulic system were still attached to the main assembly.

- 7.1 When the Servo Commande Unit AC67244, serial number NP212 was first presented to Meggitt Control Systems – Coventry, each of its external surfaces appeared to be in good condition with no damage from the impact during the accident being present. The unit was received with the accumulator bottle and the hydraulic pipes from the helicopter still attached.

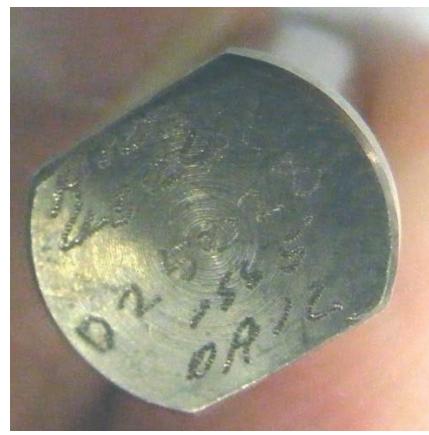
Above: The hinge pin which was removed from Servo Commande assembly, which shows the Meggitt identification markings on it.

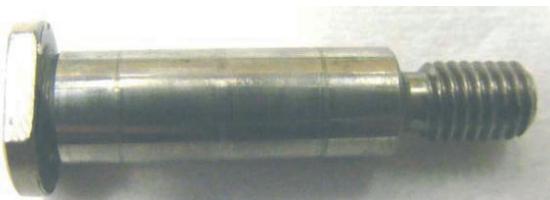
Below: The Meggitt hinge pin showing a small amount of wear on the outer diameter.
